# encore la lucarne bois ... et presque fin

63 - VENSAT - CHATEAU DE VILLEMONT  
AUTORISATION DE TRAVAUX  
COMMUNS EST - PARTIE SUD  
P R O J E T 09  
E L E V A T I O N S  
05/2013 Echelle 1/100  
Michel TRUBERT ACME - 2, rue de Fleury - 77300 FONTAINEBLEAU

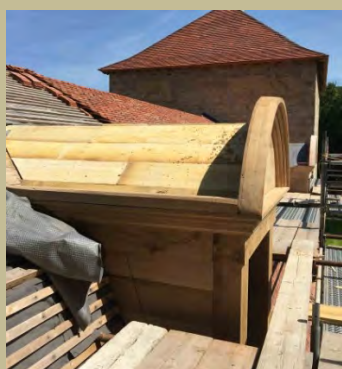
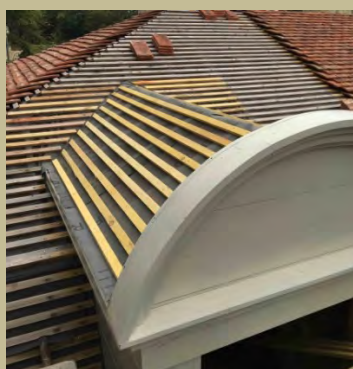
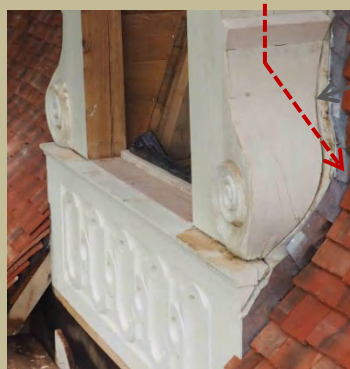
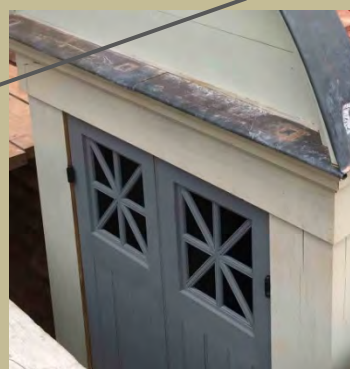
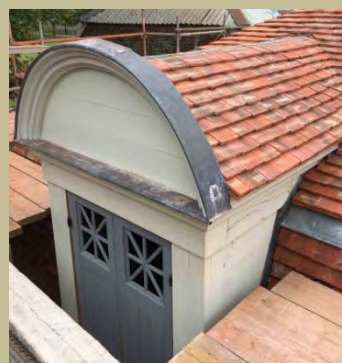
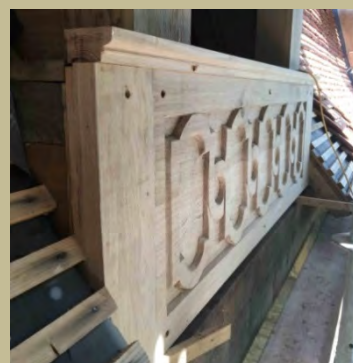
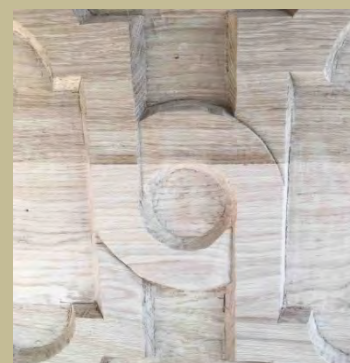
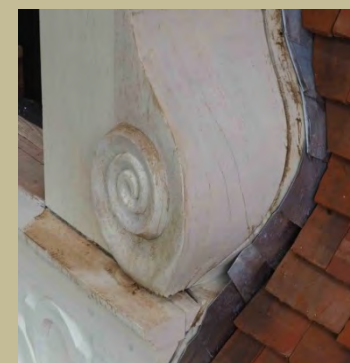
Le détail de réalisation de la dernière lucarne, en bois, est donné avec la suite de photos. Noter (sur la photo 3) les noquets en zinc encore visibles qui vont être recouverts par un solin plomb à encastrer dans l'engravure.
