## Décembre 2010

Chers fondateurs, chers amis de Villemont,

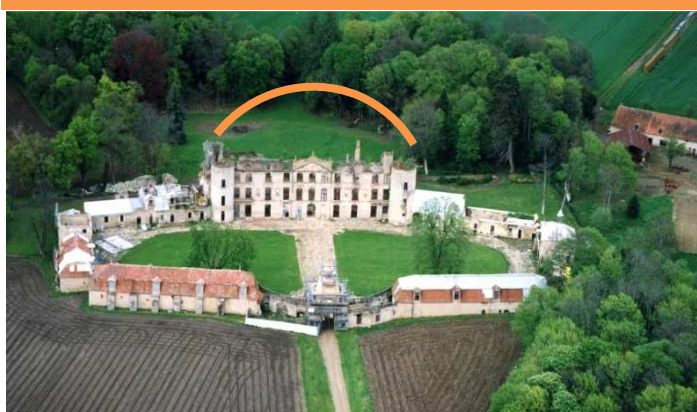
état antérieur : une vue fermée

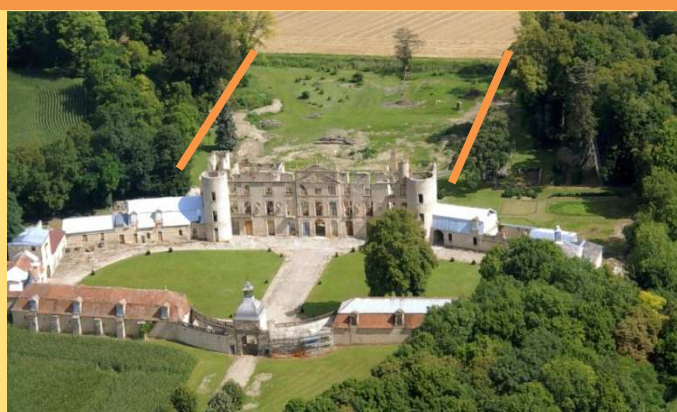
depuis le déboisement : une perspective

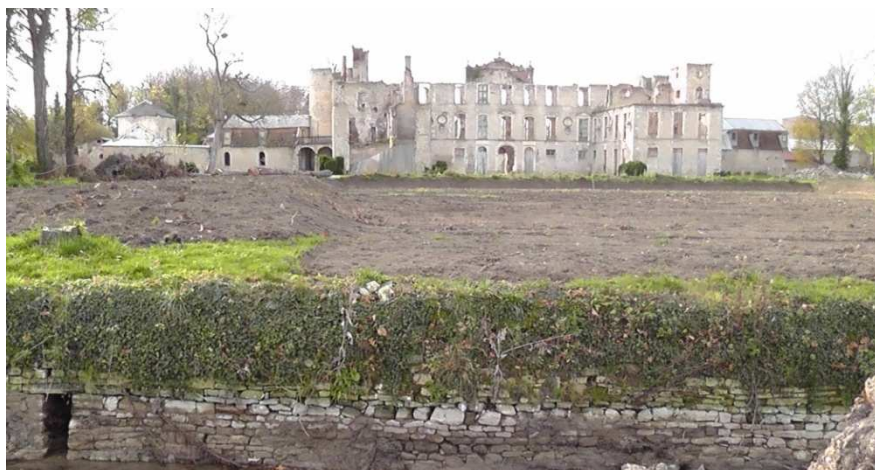
Après un important dessouchage, la plateforme est réalisée dans l'exacte prolongation des ailes du corps de logis. La terre est réemployée, en talus latéraux.

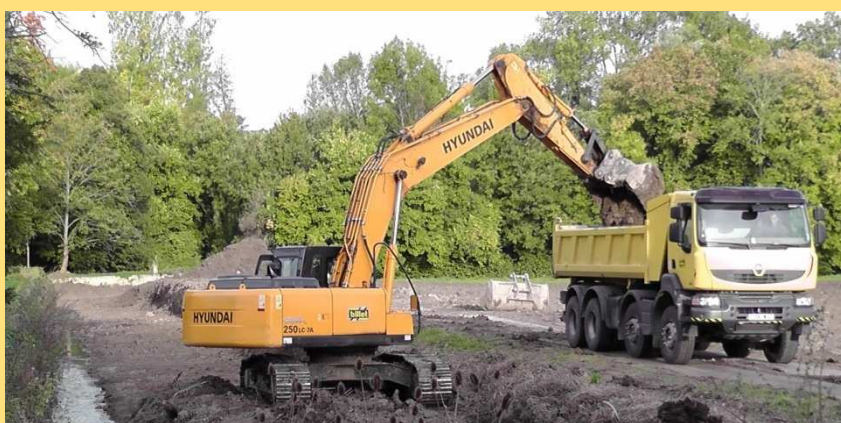
Avec le temps, la Toulaine qui coule au fond du parc s'est peu à peu envasée. Puis les arbres ont poussé. La terre s'est accumulée jusqu'à constituer un amas imposant. Ce sont ces centaines de m3 qu'il a fallu dégager.

évacuation de la terre du canal

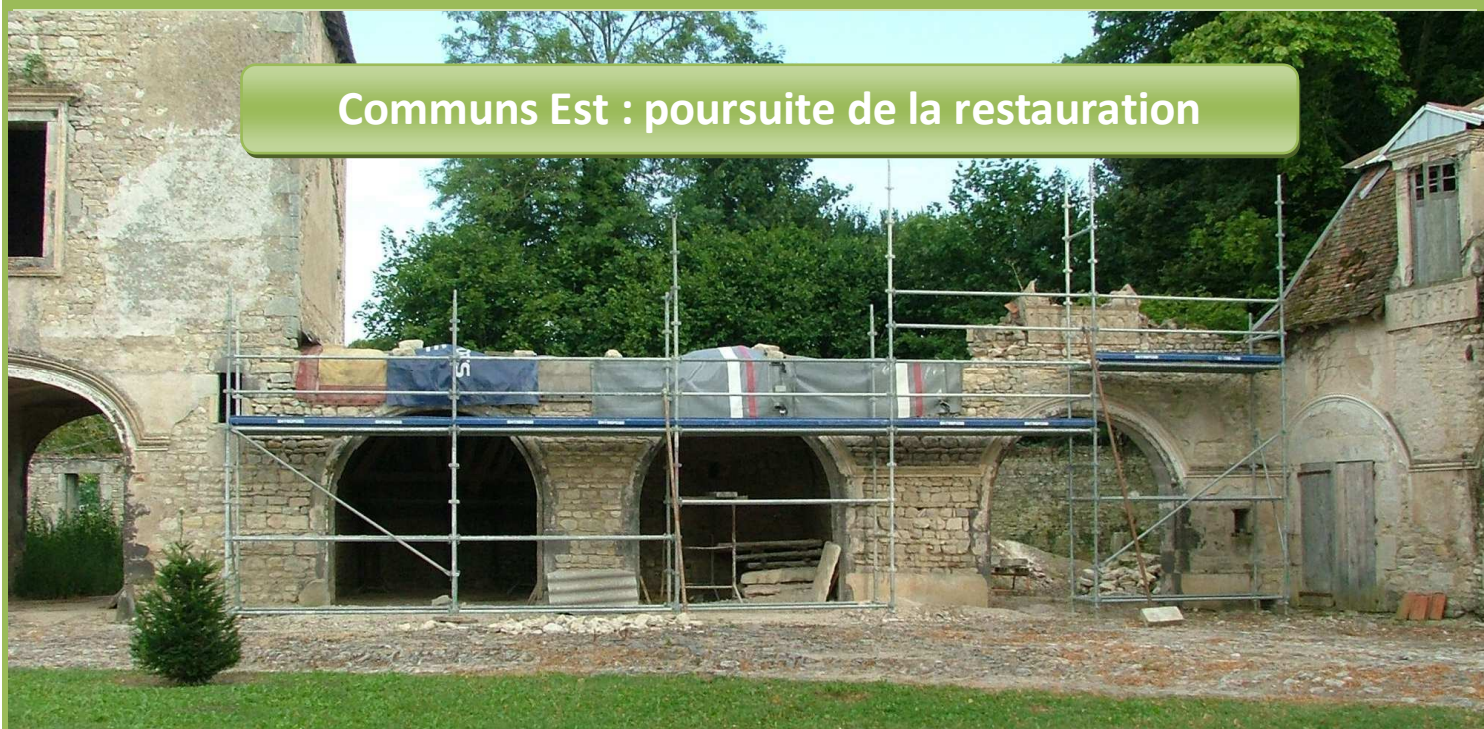
Deux des trois arcs ci-dessus ouvrent sur les voutes en partie écroulées qui ont été reconstituées durant l'été (voir lettre n°2). Le mur sur cour intérieure est l'objet des travaux.

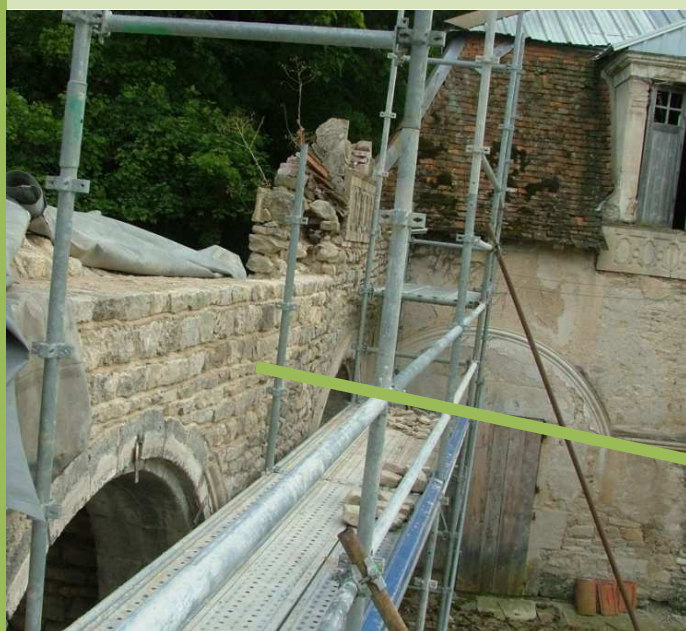
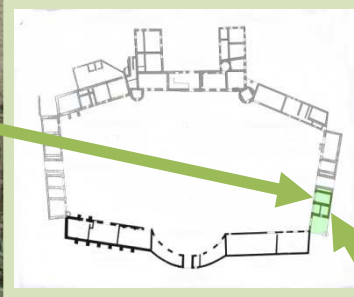
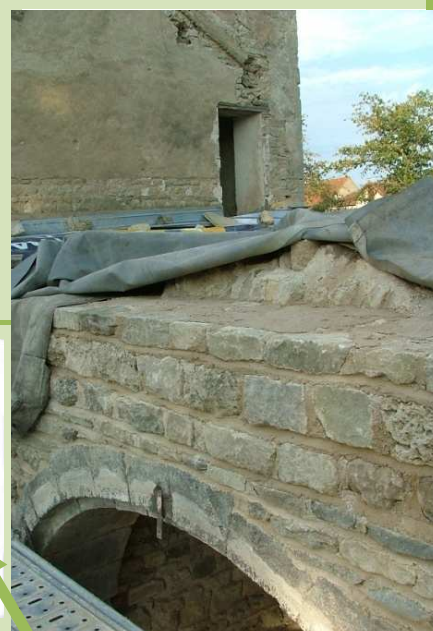
*vu des têtes de mur en cours de reconstruction*

*détail de la maçonnerie*

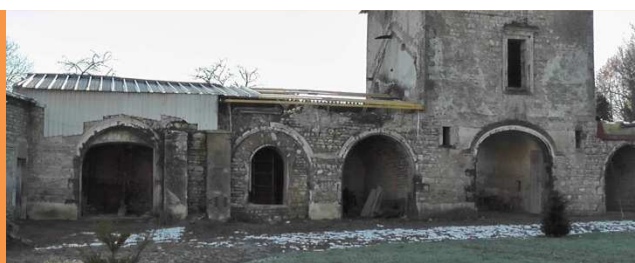
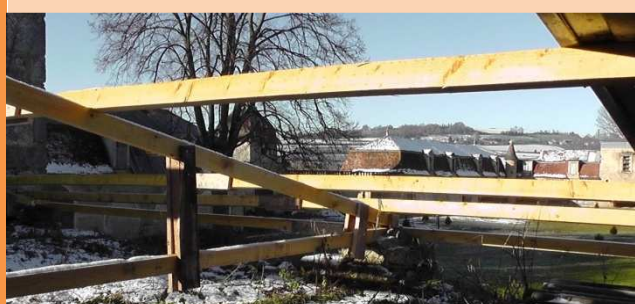
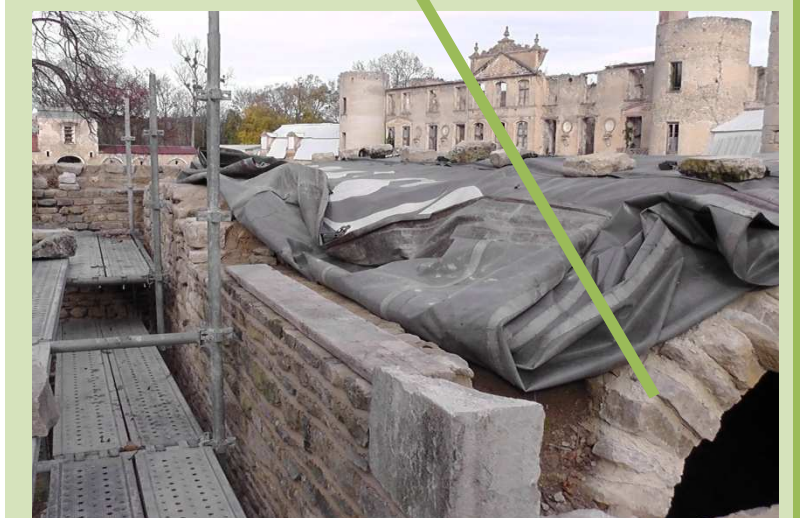
Déjà réparée après la tempête de 1999 une partie de la toiture contiguë au colombier a dû être reprise.
