## Juin 2011

Chers fondateurs, chers amis de Villemont,

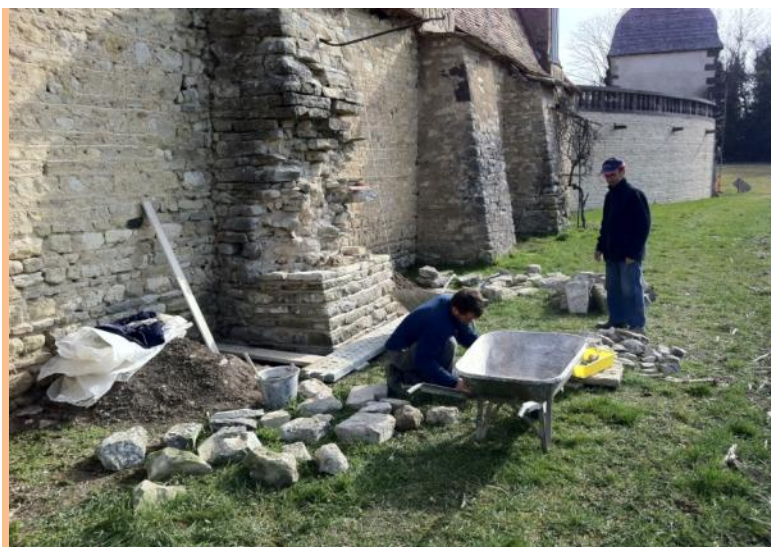
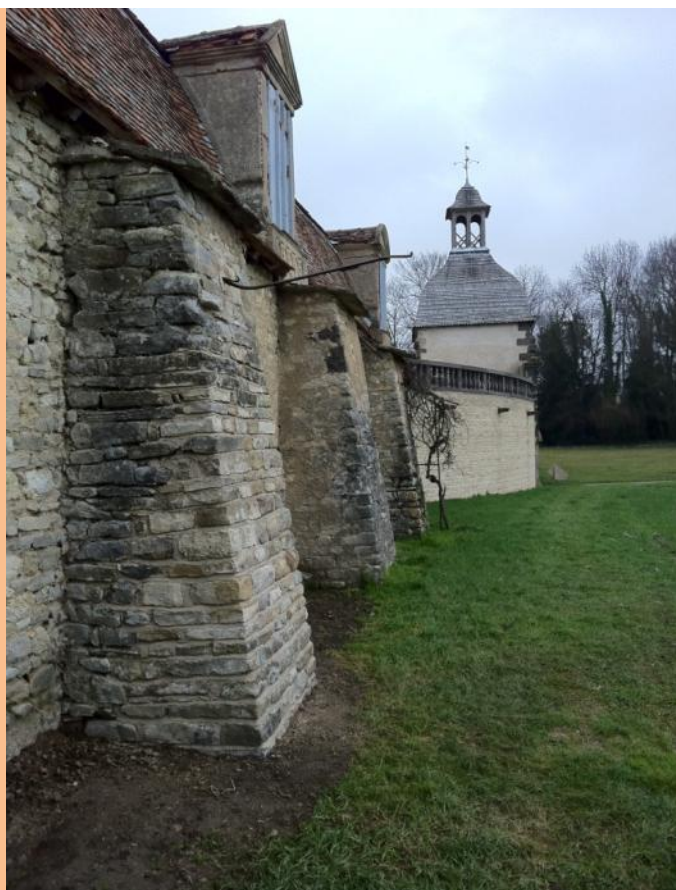
## restauration d'un contrefort – grange ouest

Un des contreforts de la grange ouest, sans doute accroché par un engin il y a bien longtemps, présentait des signes de dégradation très avancée. On voit ci-dessus l'état de la restauration, en cours. Et ci-contre un bel effet du résultat obtenu.

Comme pour tous les murs d'enceinte extérieure, la maçonnerie est laissée en pierres, à joints lissés.

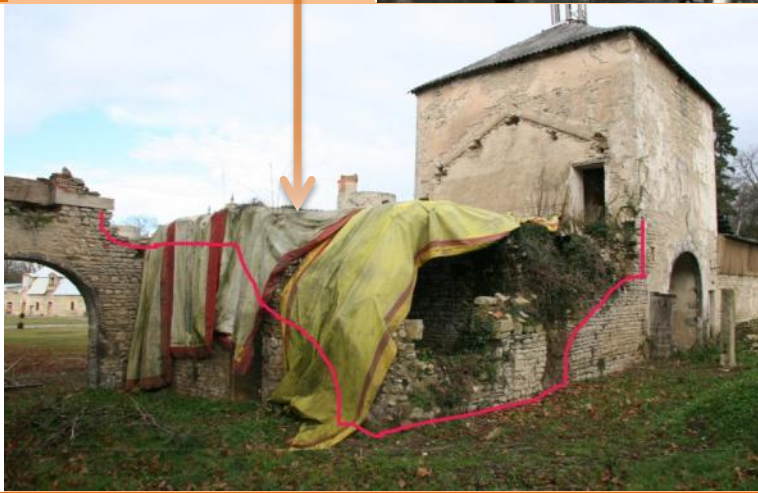
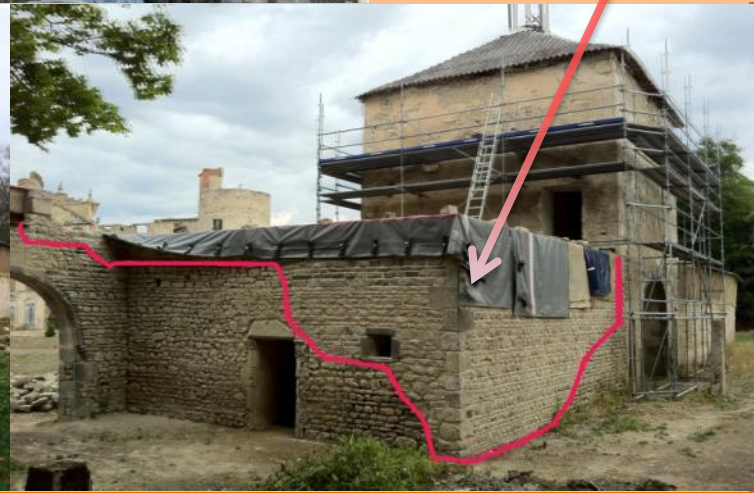
Quelques chiffres : environ 30 m<sup>3</sup> de mur, 150 sacs de chaux, plus de 40 semaines de travail : voir sur les photos (ci-dessous) la partie du mur conservée et celle reconstruite (au-dessus du trait rose).

Commencée en mars 2010 et entrecoupée de multiples autres tâches, la reprise quasi-totale des murs extérieurs et d'une partie des voutes s'est achevée début mai 2011. On termine ici le mur en retour vers le passage sur cour d'honneur.

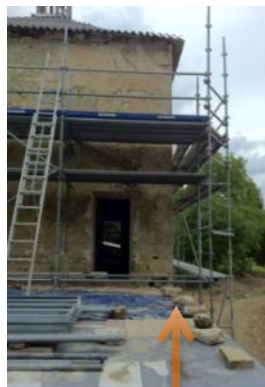
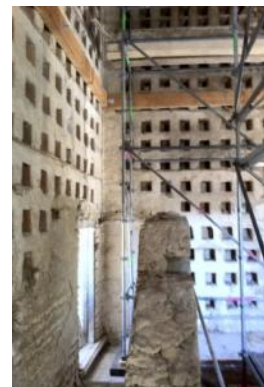
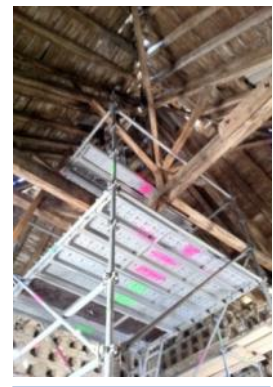
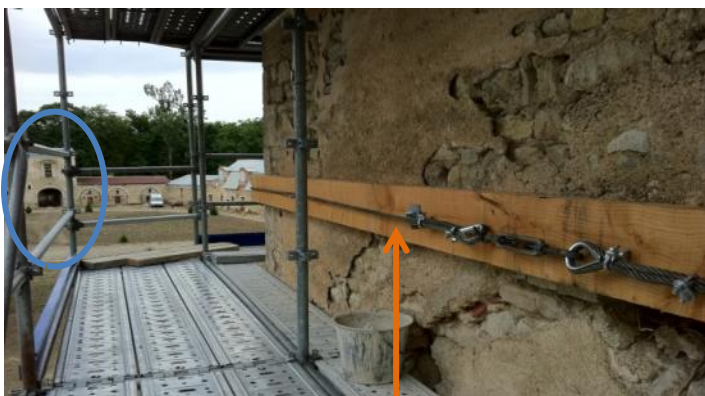
## colombier Est

Pour bien tenir les façades qui tendent à s'ouvrir, le colombier a

été ceinturé avec des bastaings, vissés à travers la maçonnerie et câblés.

Les travaux de réfection de la toiture ont été précédés de l'édification intérieure (à droite) et extérieure (ci-contre) de deux échafaudages dont l'appui a pu être pris sur les murs refaits.
