Chers fondateurs, chers amis de Villemont,

## fronton :

## restauration des maçonneries

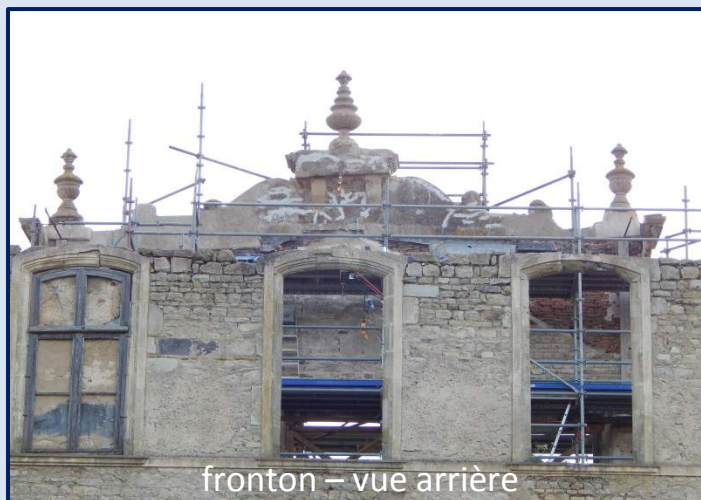
fronton – vue arrière

- en maçonnerie, les travaux ont porté sur : la **consolidation du fronton** dont le support arrière se délitait jusqu'à menacer sa stabilité, la **stabilisation du piedestal du pot à feu central** (page 2), la **reprise des décors en stuc** en partie haute du fronton (page 3), la **réfection des deux murs de refend** de la travée centrale (page 4), et encore le **remplissage** des vides autour des pièces de charpente des commons Est (à voir dans la prochaine lettre n° 19 de février 2015),
- la continuation des **terrassements et aménagements du parc**, coté Est (prochaine lettre),
- l'opération « **Fous de Patrimoine** » de la **fondation VMF** pour laquelle Villemont a été sélectionné avec 3 autres sites en France, parmi 40 dossiers de candidature (ci-dessous).

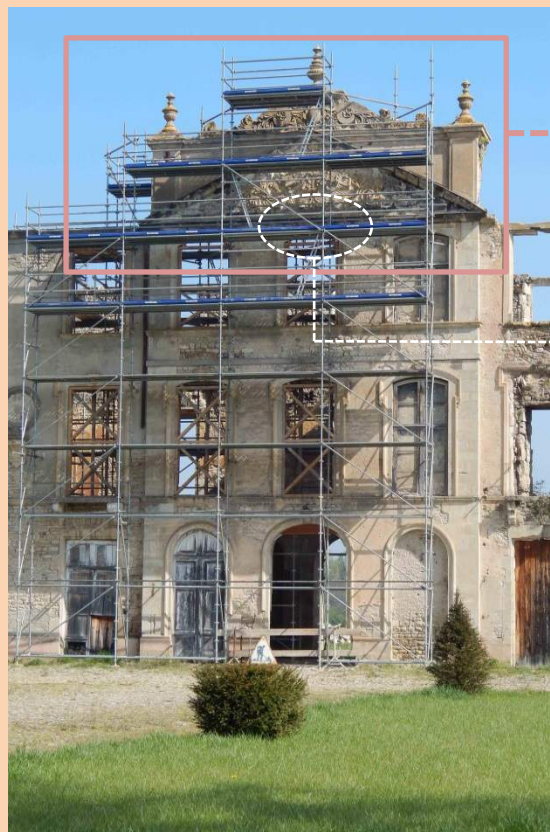
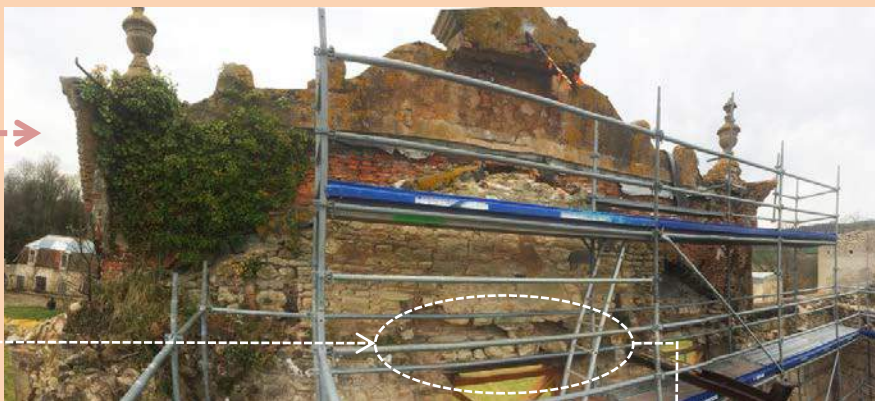
Le fronton qui s'élève en haut de la travée centrale a été extrêmement marqué par la désagrégation de ses maçonneries. Particulièrement au droit des linteaux de fenêtres où les éboulements ont fait disparaître le soutènement en moellons. (ci-dessus et ci-contre).

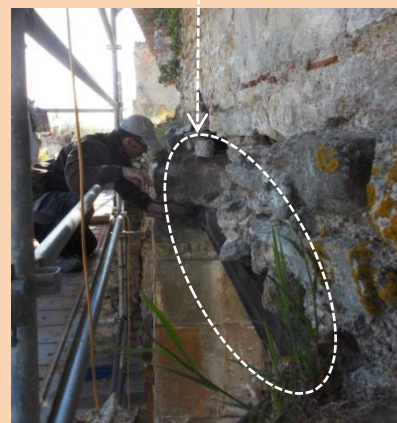
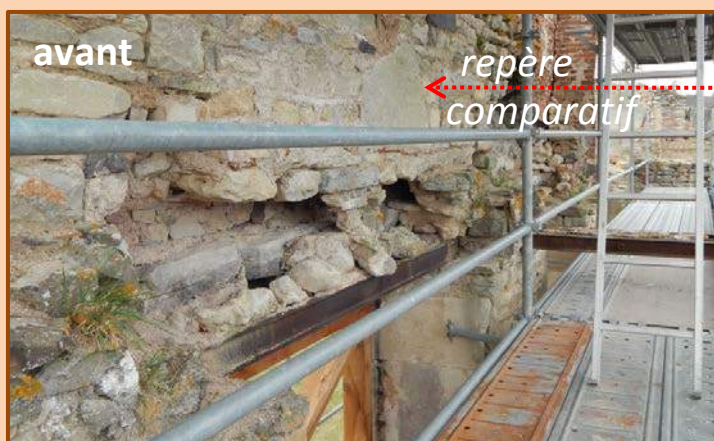
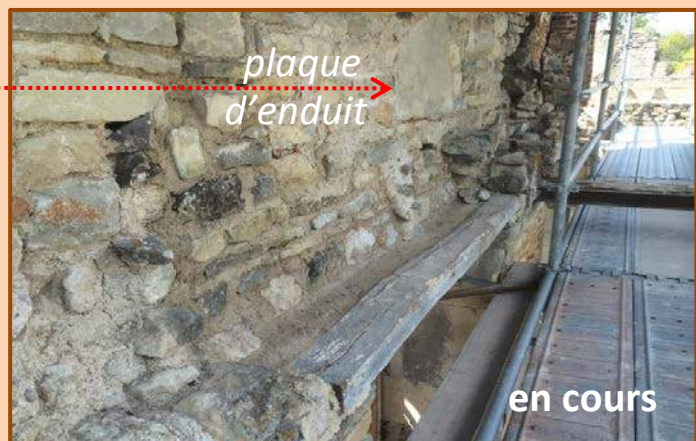
Il a donc fallu reconstituer les linteaux, puis rebatir (ci-dessous).

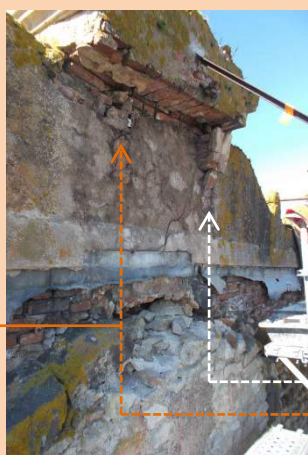
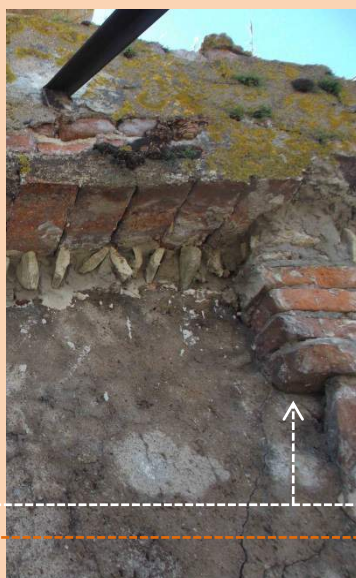
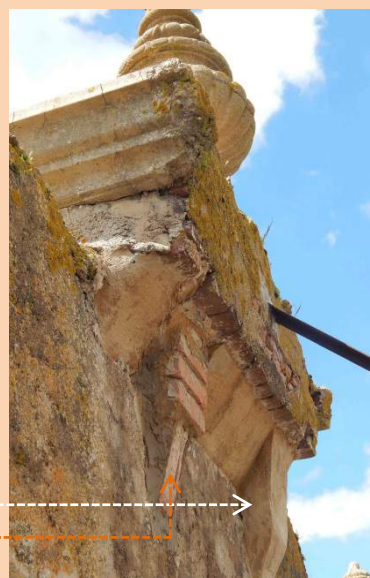
## pedestal du pot à feu

Le pedestal qui porte le pot à feu central du fronton forme un encorbeillement en partie arrière. Et la maçonnerie de support était éboulée.

L'une des deux **console**s, disparue, a été reconstituée et l'ensemble du porte à faux arrière a été restitué.

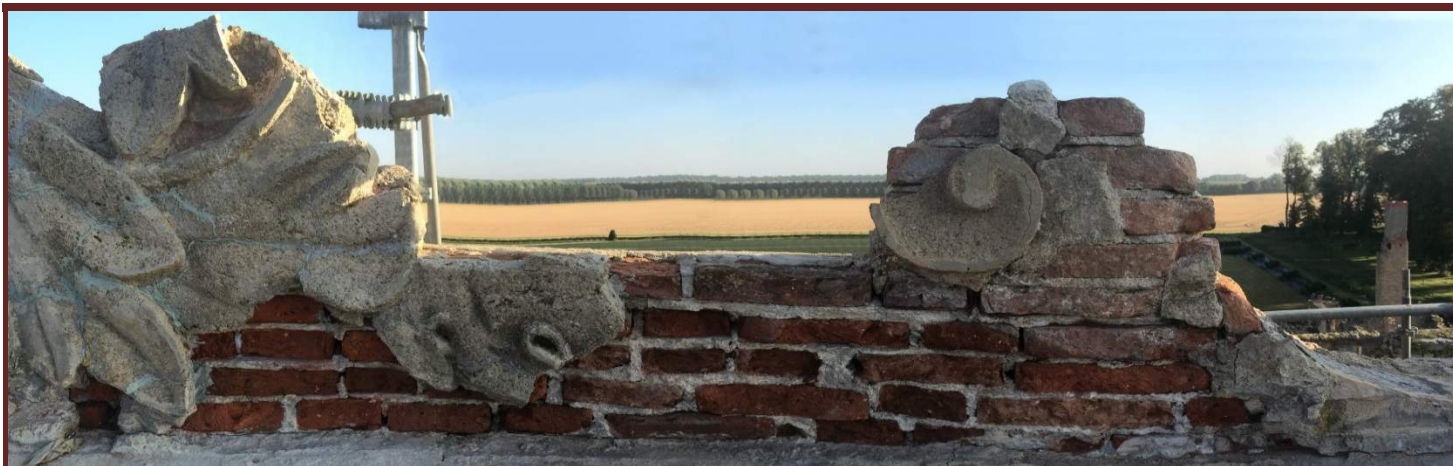
A 16 mètres en hauteur Jess, compagnon maçon, s'affaire à la reconstitution des décors en stuc du fronton. Cette partie haute a été élevée au moment des travaux de rénovation du XIXème. Le stuc est un mortier dur, mélange de chaux et de ciment prompt naturel (calcaire cuit à 1000/1200 °C).

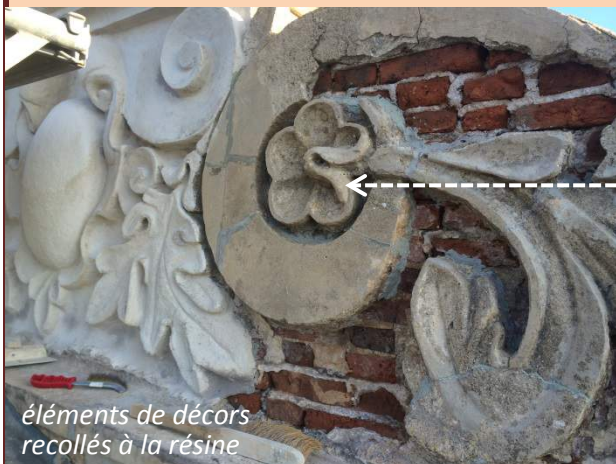
éléments de décors  
recollés à la résine

On observe parfaitement sur les deux vues ci-dessus la progression du travail de restauration. Les infiltrations et éclatements par le gel étaient tels que bien des éléments de décor ont éclaté et disparu.

Ci-dessus à gauche : les éléments subsistants, soigneusement récupérés, ont été recollés à la résine. Avant d'être reconstitués et complétés en stuc.

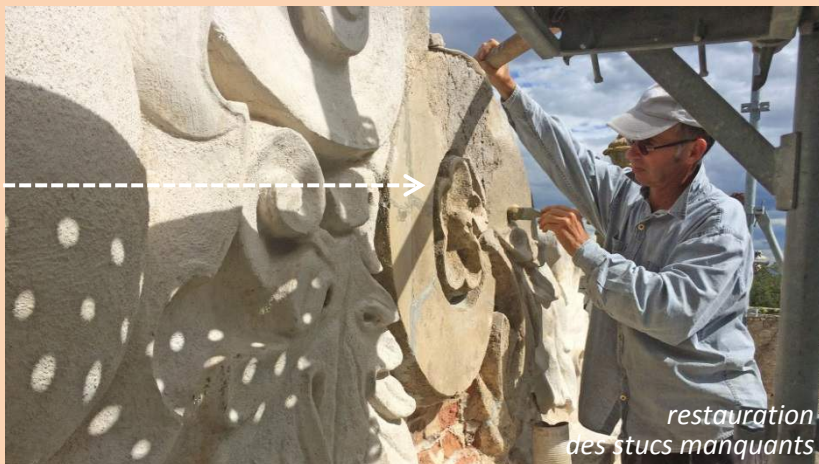
restauration  
des stucs manquants

Ci-dessus à droite : on restitue la volute en comblant les manques laissant apparaître la brique. Ils ont été refaits à partir de la copie, reproduite à l'identique, se trouvant, par symétrie, sur l'aspect opposé du fronton

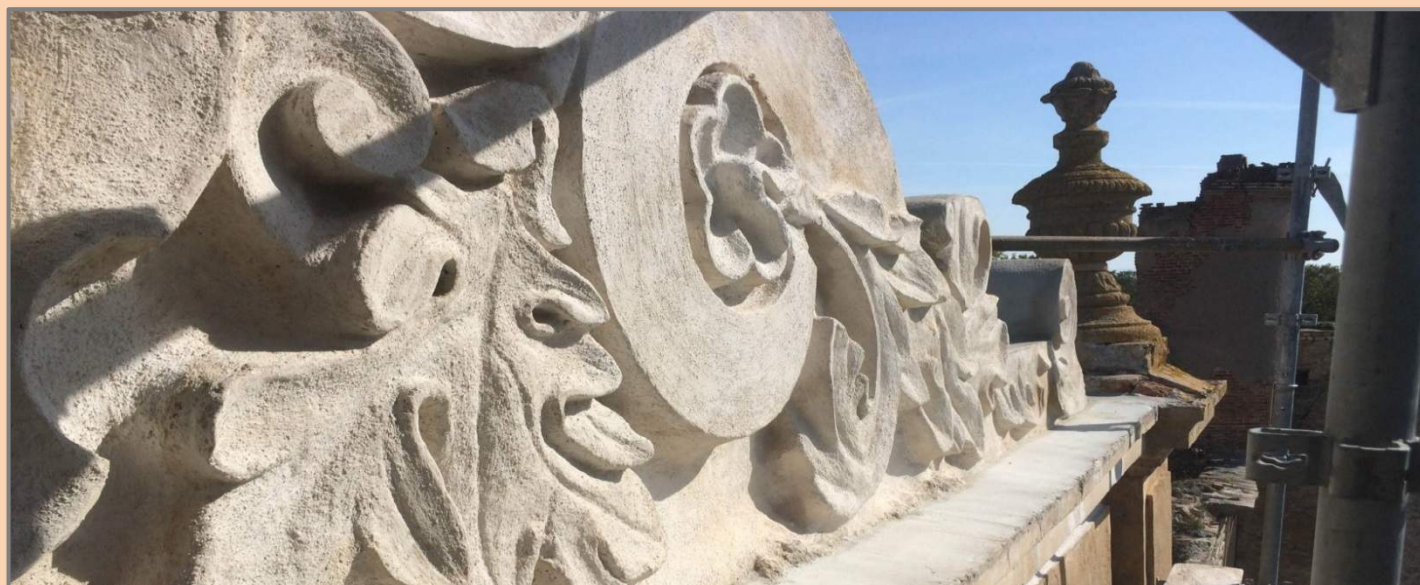
Au terme de cette patiente et minutieuse reconstitution, les décors se trouvent prêts à recevoir le badigeon de chaux en finition (vue ci-dessous, finis, avant application du badigeon qui les lissera).

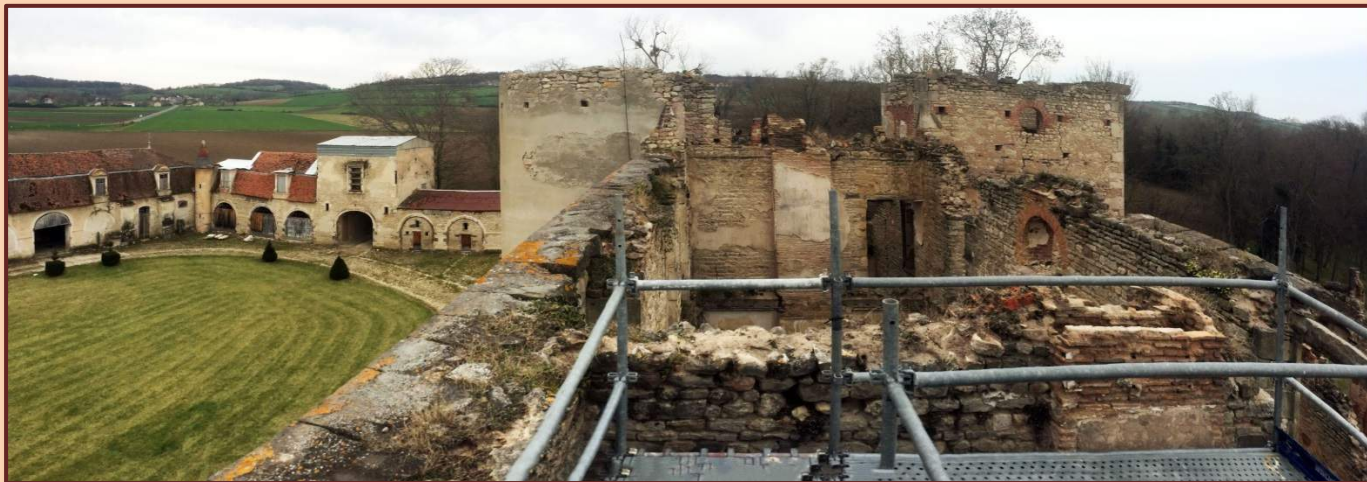
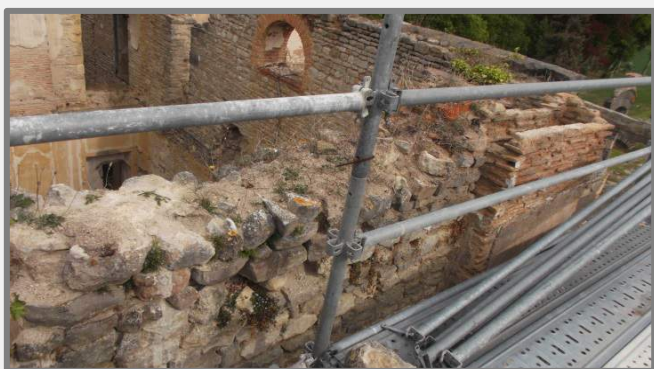
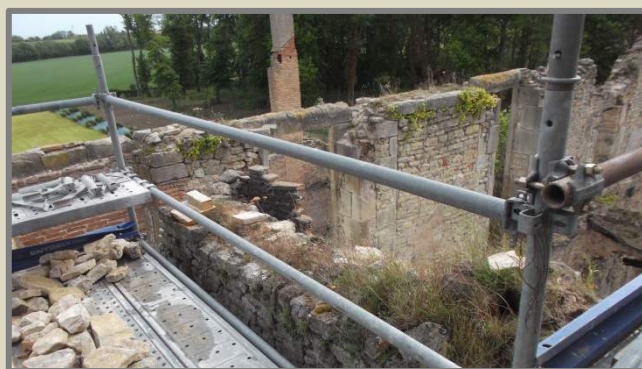
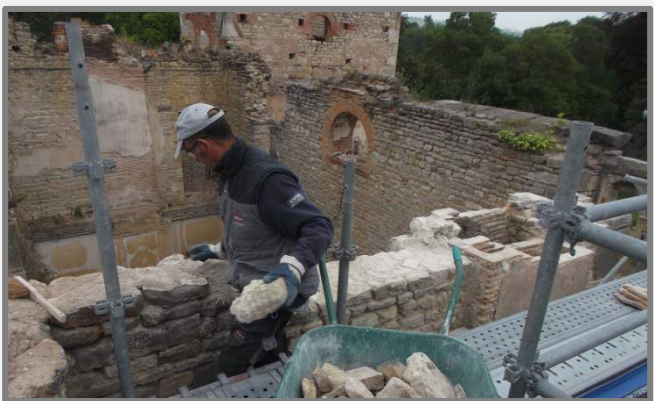
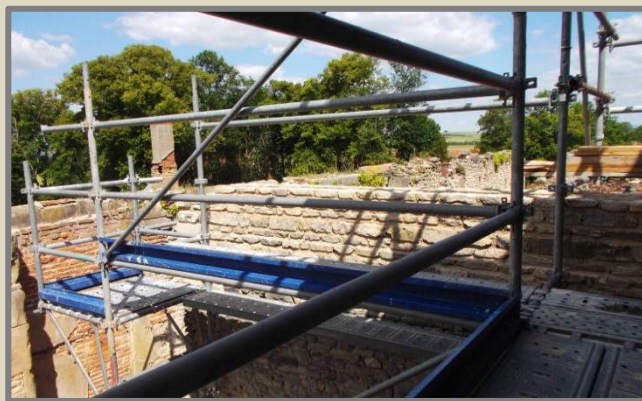
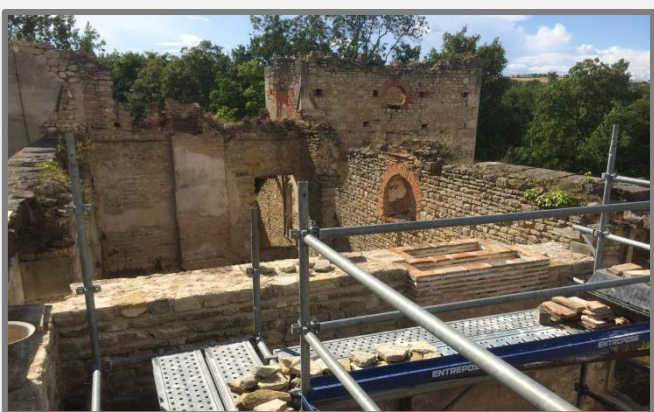
# tête des murs de l'escalier d'honneur

L'opération « *Fous de Patrimoine* » de la fondation VMF a intégré un programme de travaux à réaliser sur la travée centrale du corps de logis (le château proprement dit). Exposés aux intempéries depuis plus de 50 ans, les têtes de murs étaient à l'agonie. Il était impératif de les reconstituer. Voilà donc ce qui est en cours de réalisation : la photo panoramique ci-dessous (Ouest) montre l'état antérieur, en mars 2014 ; et les vues ensuite développent les étapes de restauration des murs de refend Ouest (colonne de gauche) et Est (colonne de droite)
