# lucarnes des communs Est

## plateforme Est

## dans le canal

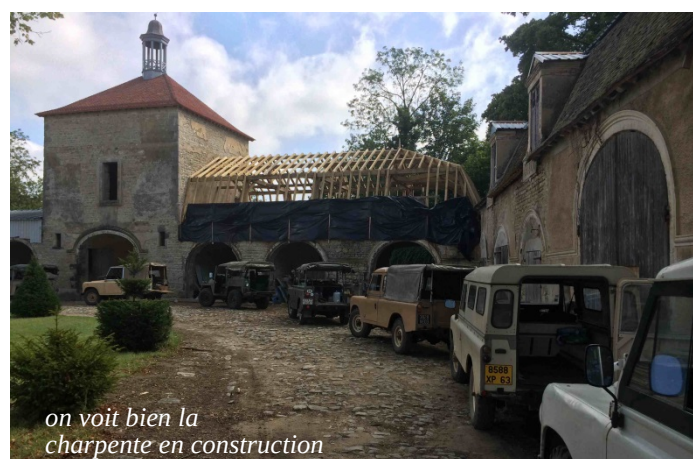
on voit bien la  
charpente en construction

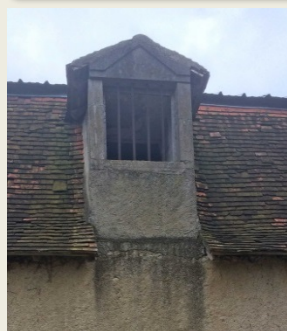
Exemple de lucarne du XVIIIème

Au XVIIIème siècle, les lucarnes qui ornent les bâtiments des communs sont en pierres de taille (ci-contre, à gauche). Toutes dotées d'un fronton triangulaire.

Seules subsistent aujourd'hui celles situées à l'aspect Nord (sur les cuisines, la chapelle, le lavoir ...).

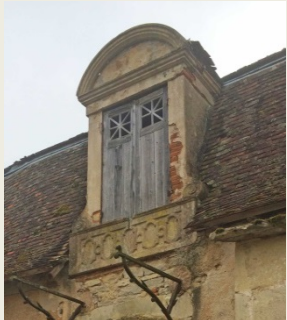
lucarne modifiée au XIXème

Car à la fin du XIXème, après une longue période d'abandon due à un conflit successoral, d'importants travaux de restauration ont été engagés sur l'ensemble.

Les lucarnes ont alors été très sensiblement modifiées. Réalisées en briques, elles alternent désormais des frontons en triangle et en demi-lune. (ci-contre, à gauche et à droite). Elles ont été relativement agrandies par rapport aux précédentes.

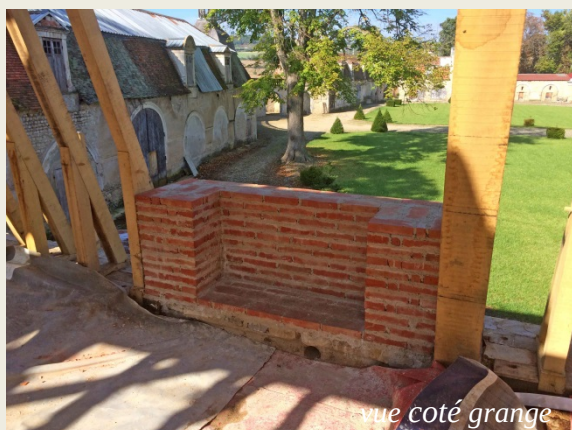
vue coté grange

La reconstruction de la charpente des communs Est, après réalisation de l'ossature en chêne (cf lettres 17 et 18), a nécessité que les lucarnes soient reconstruites :

d'abord la partie inférieure qui, en extérieur, reçoit à des fins purement décoratives un motif en stuc moulé (cf photos ci-dessus), puis les joues qui s'appuient sur les chevrons latéraux des ouvertures.

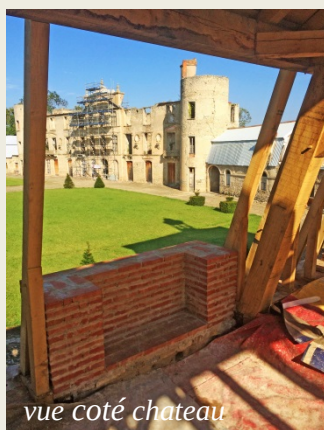
vue coté château

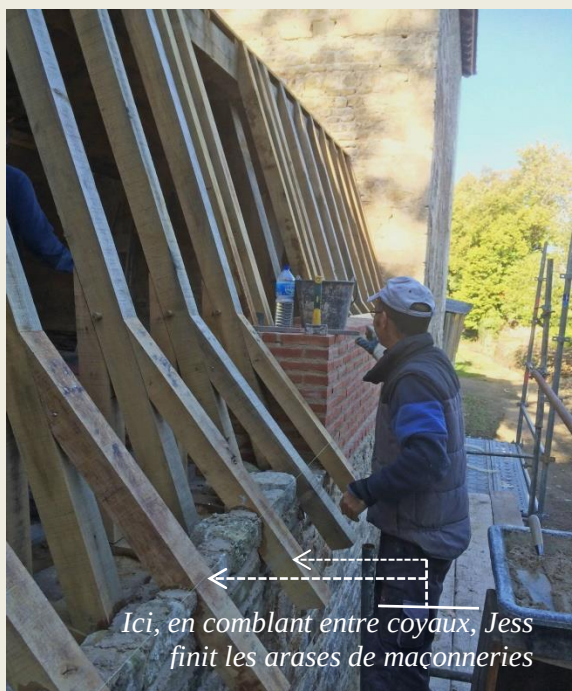
Ici, en comblant entre coyaux, Jess finit les arases de maçonneries

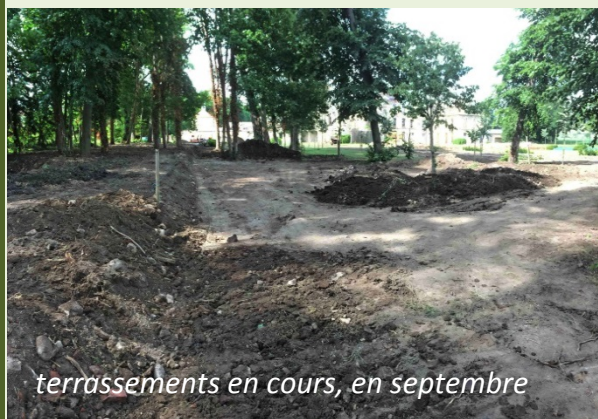
*terrassements en cours, en septembre*

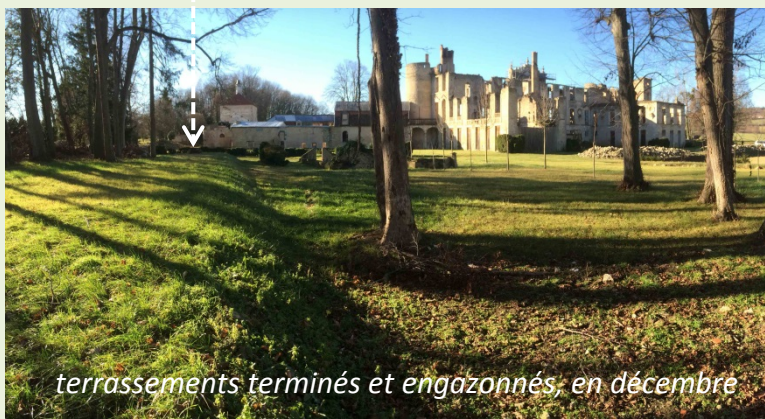
*terrassements terminés et engazonnés, en décembre*

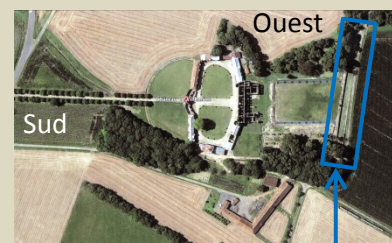
Le ruisseau « La Toulène » est canalisé, dans le fond du parc, par des murs latéraux, sur 150 mètres environ. Dans la partie Ouest, en aval, un talus diforme succédait à ces murs. Les travaux de terrassement ont consisté à empierrer le lit de la Toulène, en partie basse dans la prolongation des murs. Puis à reformer un talus sur lequel viendront des plantations d'arbustes dont la taille à la verticale dessinera le même aspect que les murs. Ainsi, l'alignement de ces murs et des végétaux formeront, par illusion, une même perspective droite.

*la Toulène et le « canal »*
