# maçonneries du corps de logis

# restauration des décors du fronton

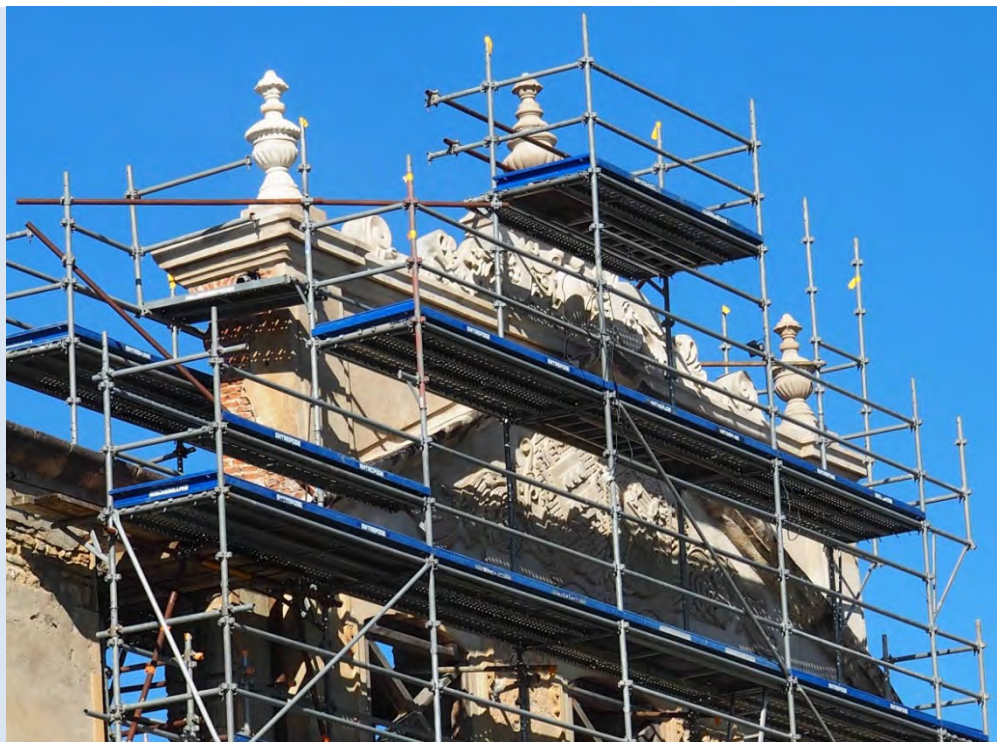
D'abord **le fronton** du corps de logis (*ci-contre*). Qui arrive au terme de sa restauration. A la fois de structure (*lettre n° 18*) et de décors.

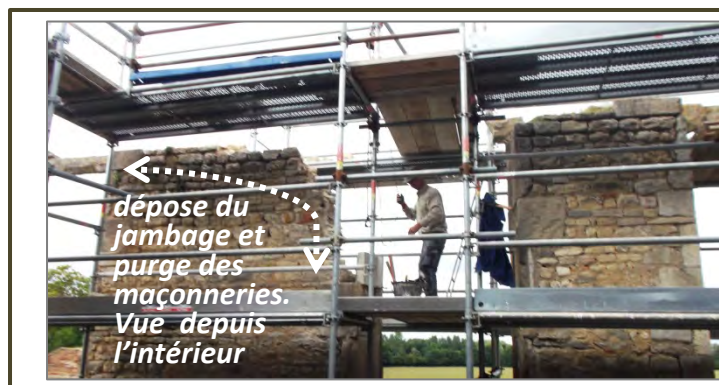
Les pierres de jambage, dégradées, sont déposées et la maçonnerie est dérasée, purgée de toutes ses parties instables. En suite de quoi, il ne reste (?) qu' à alimenter le chantier en pierres neuves. Ce qui mobilise Cyril, le tailleur de pierres de Villemont.

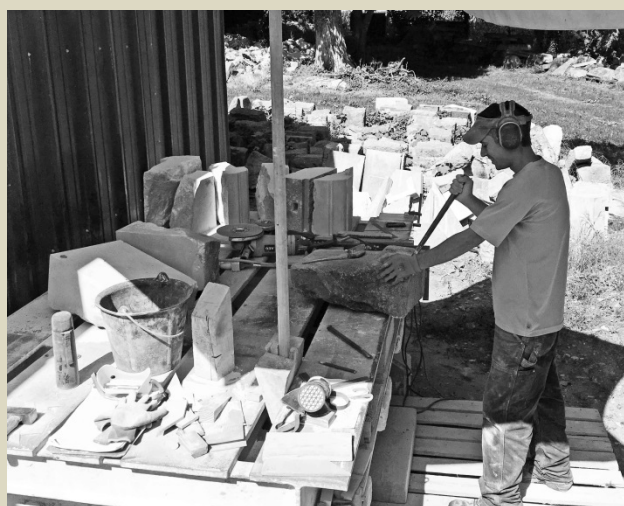
On observe ici les différentes étapes de la préparation d'une pierre de jambage

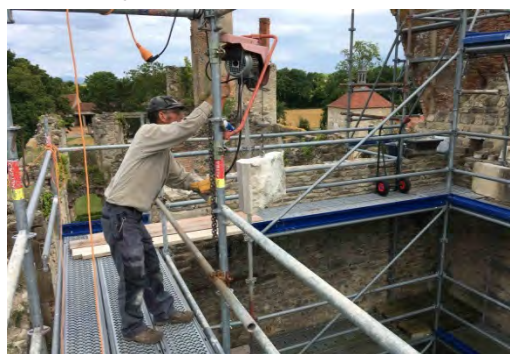
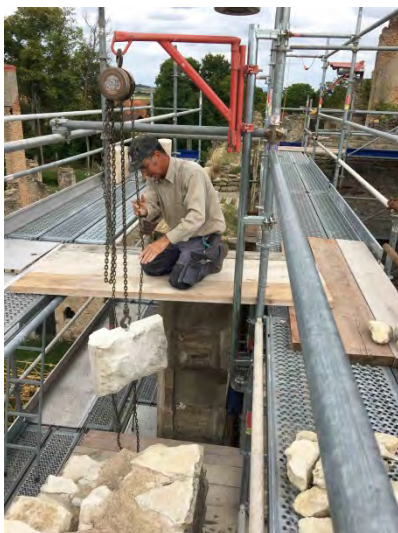
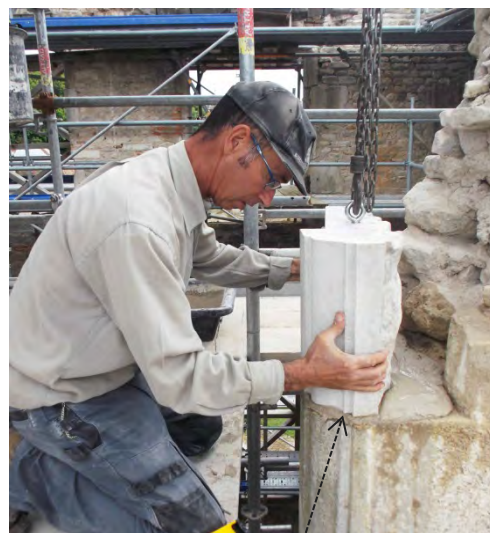
La pierre, percée d'un crochet, est élevée à 12 mètres jusqu'au niveau de travail. Délicatement positionnée depuis une potence sur le lit de mortier qui l'attend, elle est ensuite

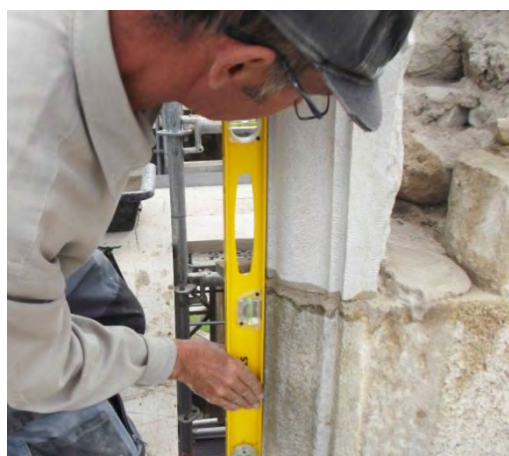
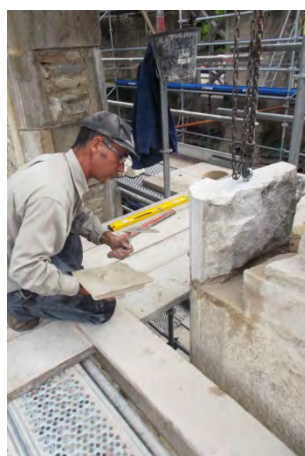
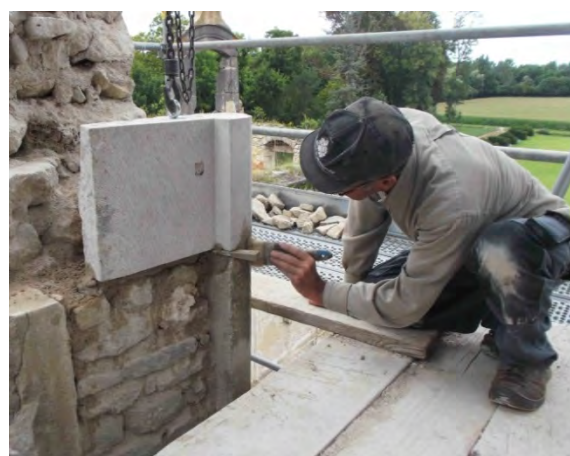
réglée de façon à ce que le joint respecte la hauteur de mortier /prévue au calepinage par le tailleur de pierres. Et enfin calée pour avoir une assise parfaitement verticale et horizontale, avant que le joint ne soit brossé, pour présenter son aspect définitif, très légèrement en retrait (*ci-dessous*).

Et voilà, ainsi fut posée le 6 août 2017 par Jess ESTEPA, le compagnon-maçon de Villemont, **la première pierre** des travaux de restauration du corps de logis, confectionnée comme toutes les pièces par Cyril CAMPREDON, le tailleur de pierres.

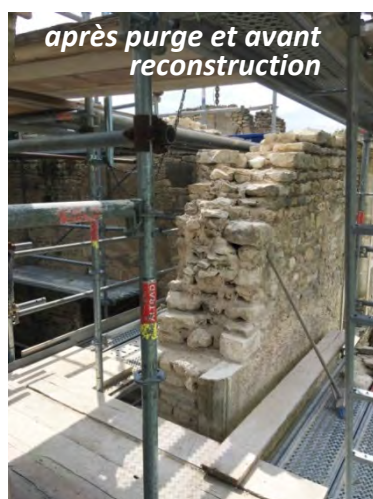
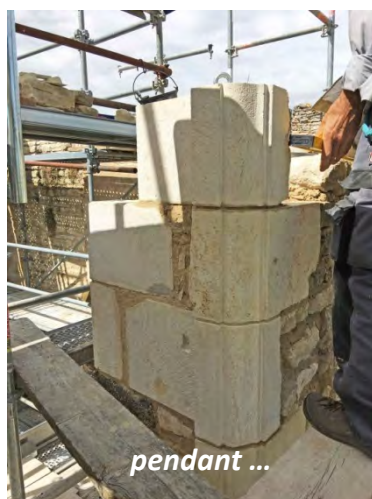
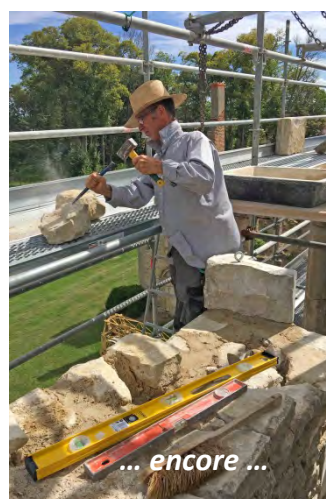
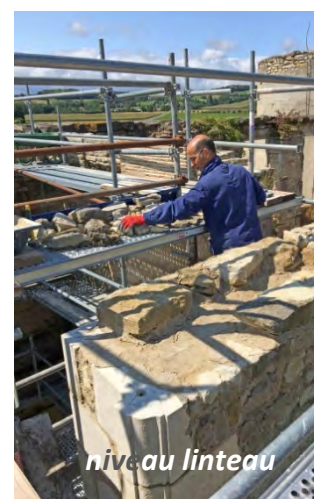
A la suite de quoi, le travail s'est poursuivi. Jusqu'à parvenir au sommet du jambage. A hauteur de recevoir le futur linteau (*voir photos ci-dessous*). La pierre est déjà prête. Mais, outre la reconstruction de l'autre jambage de la même fenêtre, et en raison du poids de cette pierre (250 Kg) il faudra attendre l'arrivée d'une nouvelle grue. Puisque la nôtre a subi une avarie fatale lors de sa récente tentative de remise en route, au printemps dernier (*sujet d'une prochaine lettre ... ?*)

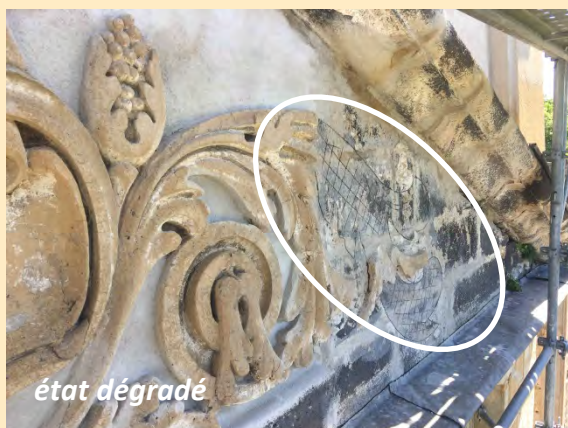
état dégradé

Le fronton triangulaire, XVIIIème caractéristique a été réhaussé, au cours de la campagne de travaux de la fin du XIXème, et orné de décors en stuc. Les infiltrations après l'incendie ont eu raison d'une partie de ces décors dont seule l'empreinte subsistait.

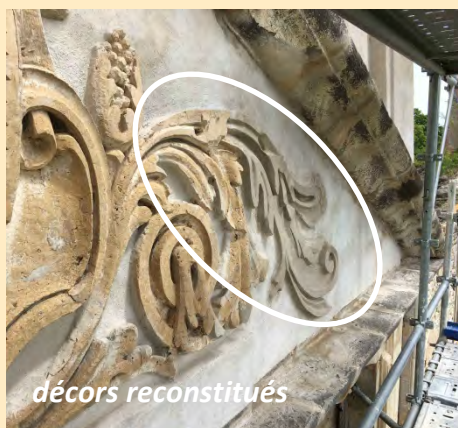
décors reconstitués

A partir d'agrandissement de photos anciennes, et par analogie symétrique de certains ornements, nous avons pu reconstituer exactement ce qui existait, réalisé par Rouher en 1869.

Cette entreprise a demandé plus de deux mois de travail. Les manques étaient nombreux. En suite de la reconstitution des décors, il a fallu refaire tous les joints d'étanchéité des corniches destinées à recevoir une couverture en plomb, et reprendre tous les enduits de fond.

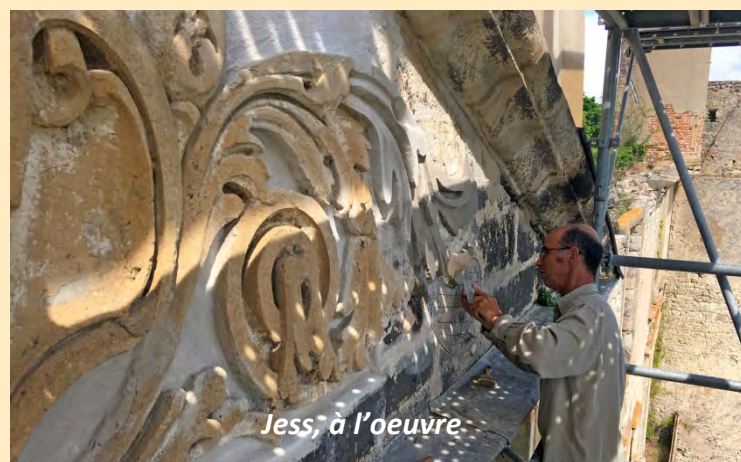
Jess, à l'oeuvre.

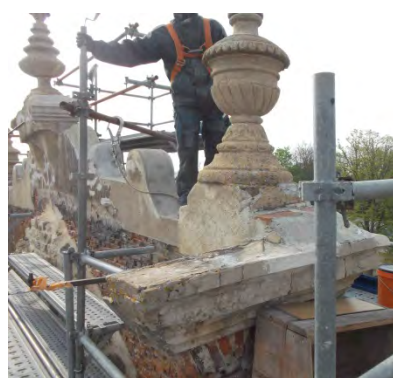
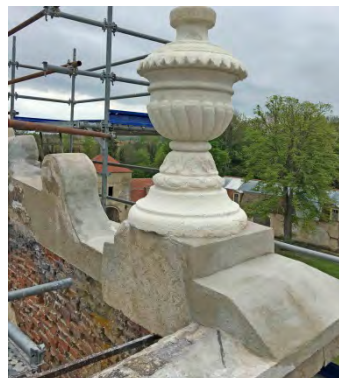
En 2014, avec la consolidation du fronton nous avons restauré les décors hauts (lettre n° 18). Les pots à feu, moins affectés, avaient été laissés en attente.

Ils ont été repris, en même temps que la restauration des parements du fronton, eux aussi très abimés par les intempéries du fait de la disparition de la toiture et d'une partie de leur étanchéité, en plomb.

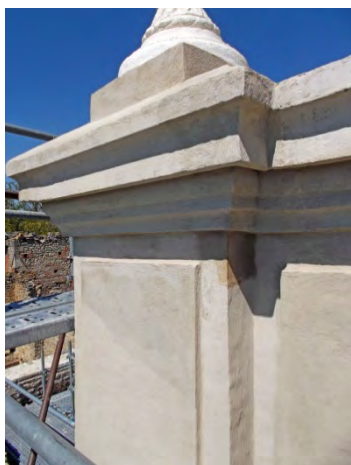
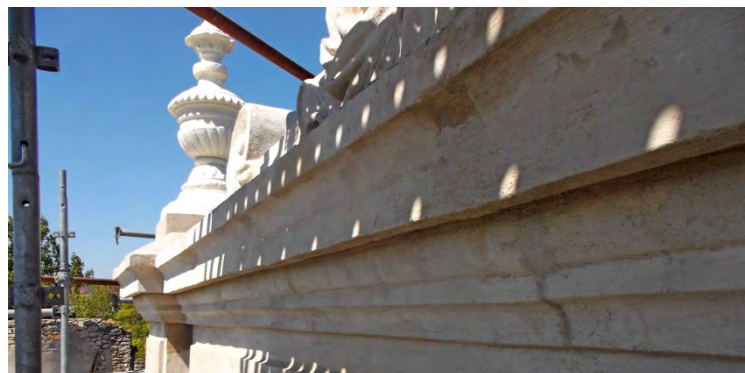
Sujet au vertige : s'abstenir (voir photo ci-contre). Jess évolue ici sur le sommet du fronton, à 18m du sol. Mais évidemment avec harnais et corde de sécurité.

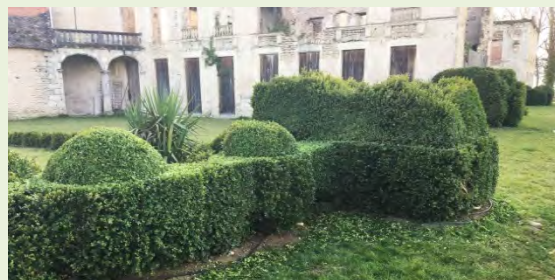
En aperçu ci-dessous, les buis de Villemont. A gauche, ceux bouturés depuis 2009 (tiges de l'année plantées en pleine terre) et à droite ceux transplantés en 1998, puis taillés en topiaires.

dernier temps. Car, pendant 4 ans, Villemont a été épargné. Peut-être en raison de sa situation isolée de tout éclairage nocturne. Une première alerte de très faible intensité est apparue en septembre 2016. Puis, début juillet, nous avons subi une véritable déferlante. Violente et ravageuse. Seule la réactivité de Gérard nous a sauvé du désastre.

*Le Bacillus thuringiensis ssp. kurstaki, désigné par son acronyme Btk, est une bactérie qui vit naturellement dans le sol. Depuis une trentaine d'années, on l'utilise partout dans le monde comme agent de lutte biologique pour réprimer les populations de divers insectes ravageurs forestiers et agricoles.*

*La chenille est infectée lorsqu'elle dévore les parties de la plante arrosée par la bactérie. Cette bactérie produit des spores et des cristaux de protéines qui entraînent la libération d'une substance toxique dans l'intestin des chenilles. Quelques heures après l'absorption du produit, la chenille ne peut plus s'alimenter et meurt dans les jours suivants. Le traitement doit être renouvelé ... toutes les 3 semaines de mars à octobre ! Pour être efficace il doit être appliqué avec un atomiseur professionnel.*

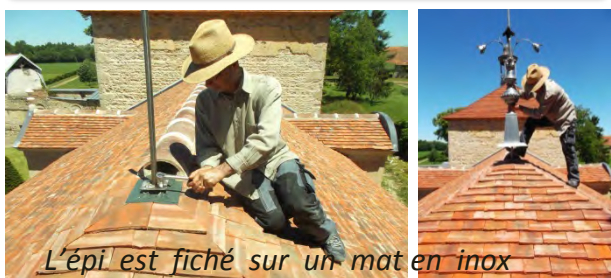
L'épi est fiché sur un mat en inox

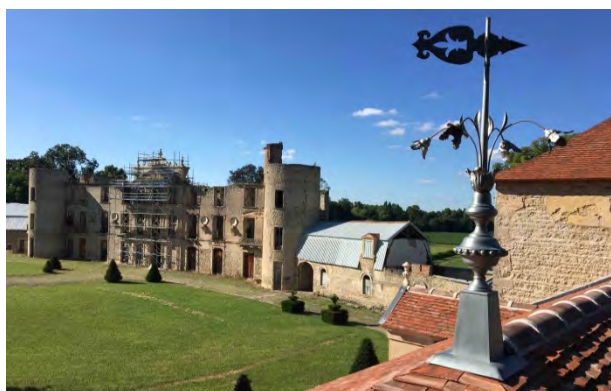
Pour de plus amples informations sur la fabrication, se reporter à la lettre n° 25

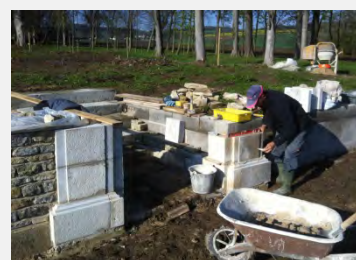
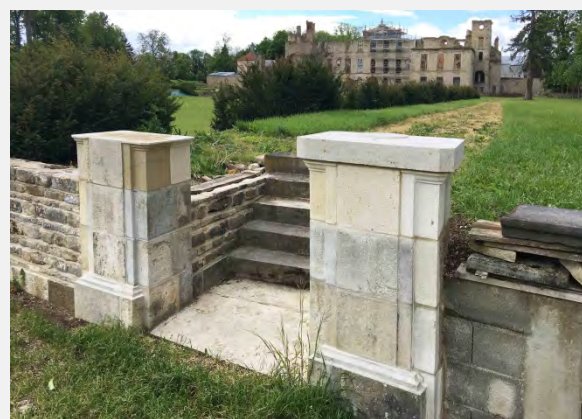
Les piers des escaliers de fond de parc étaient restés inachevés. On ne trouvait pas la solution de dessin, compliquée par leur forme trapézoïdale. Cyril est parvenu à réaliser la partie supérieure. On doit encore habiller le chapiteau qui sera sans doute rehaussé d'une boule.
