Depuis le début du mois d'avril, les charpentiers sont à l'œuvre pour la restauration de la grange Sud-Est. Un sacré travail.

# charpente en restauration

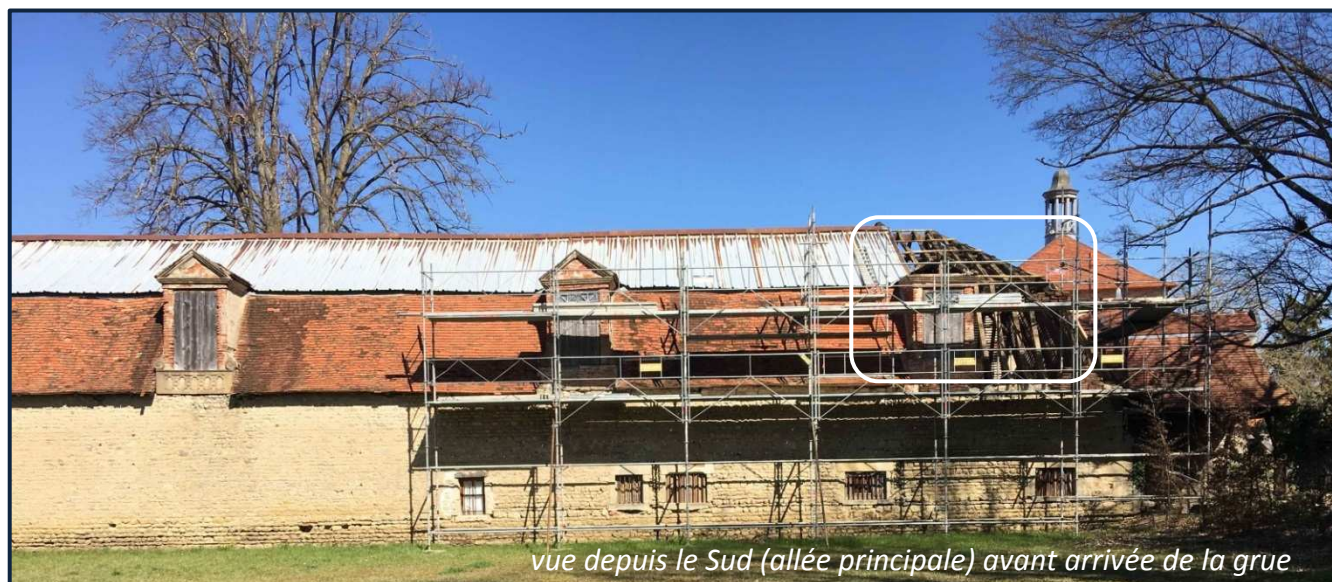
On savait par une première approche que les chevrons (et les coyaux qui les prolongent) devaient être remplacés intégralement. Malgré l'aspect apparent rassurant de certains, vus d'en dessous. Mais une fois découverts, vus du dessus, on a pu constater l'altération profonde des bois. Pourtant en chêne. Bien sûr le littelage est à bout de souffle (**ci-dessous : suite de photos**)

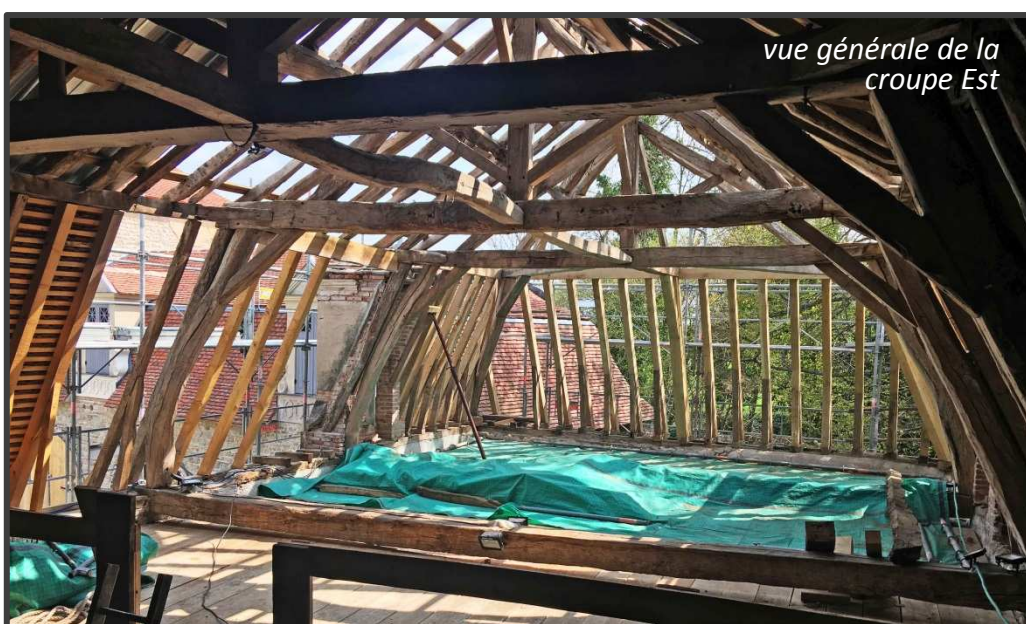
Mais, en plus, les arbalétriers et chevrons viennent se ficher dans des **blochets** reposant sur une **double sablière**.

Dit comme cela, on pourrait penser que c'est compliqué. Avec le croquis et la photo ci-contre, c'est facile.

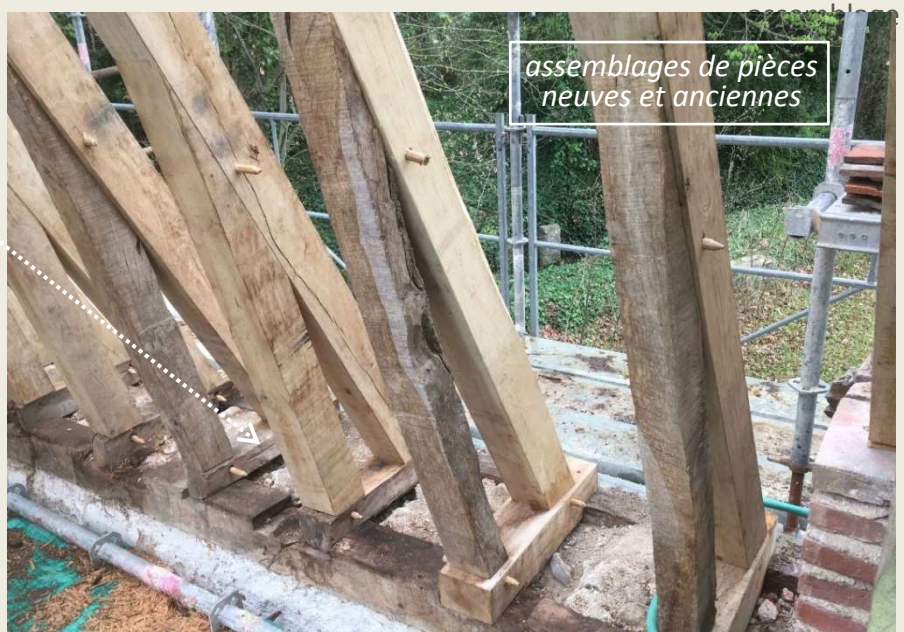
La photo ci-contre montre l'état de la croupe Est après :

- \* découverte,
- \* dépose du littelage,
- \* dépose des anciens chevrons,
- \* restauration des arbalétriers
- \* et, au fond, pose de chevrons neufs dans les anciens blochets pour la plupart conservés (mais seulement en brisis : soit la partie basse et pentue).

Les pièces en chêne clair sont neuves. Celles grises sont conservées. On admire le savoir-faire des charpentiers qui parviennent à restituer un ensemble homogène à partir d'assemblages choisis ; ici de chevrons (tous neufs) de jambes de forces (la plupart conservées) et de blochets (idem), le tout sur les anciennes sablières. Le résultat fini (*ci-dessous*) est impressionnant. Surtout avec la conservation intacte de toute la partie haute centrale.

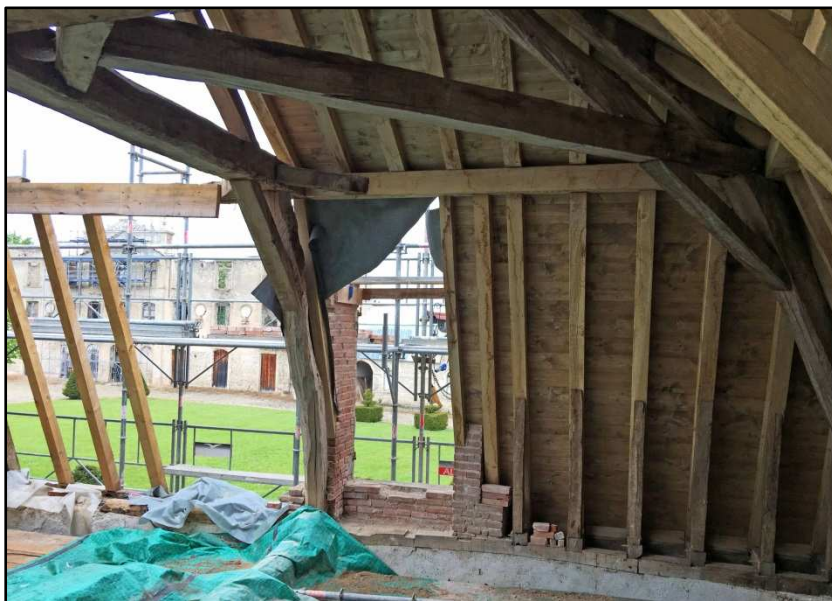
*en partie haute, : entrail, poinçon, jambes de force et pannes anciennes sont conservées*

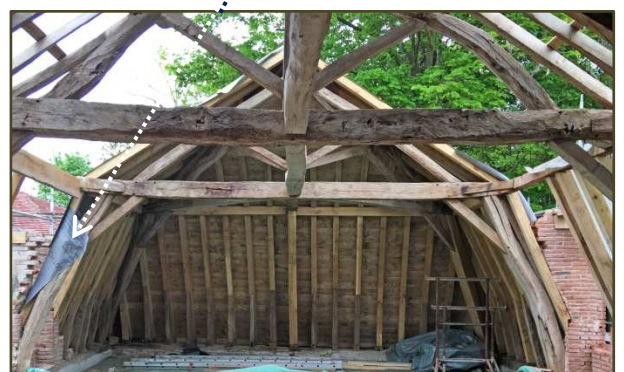
Ci-dessous, vue générale de la croupe Est, voligée, avec un écran de toiture en surface extérieure, pour protection.

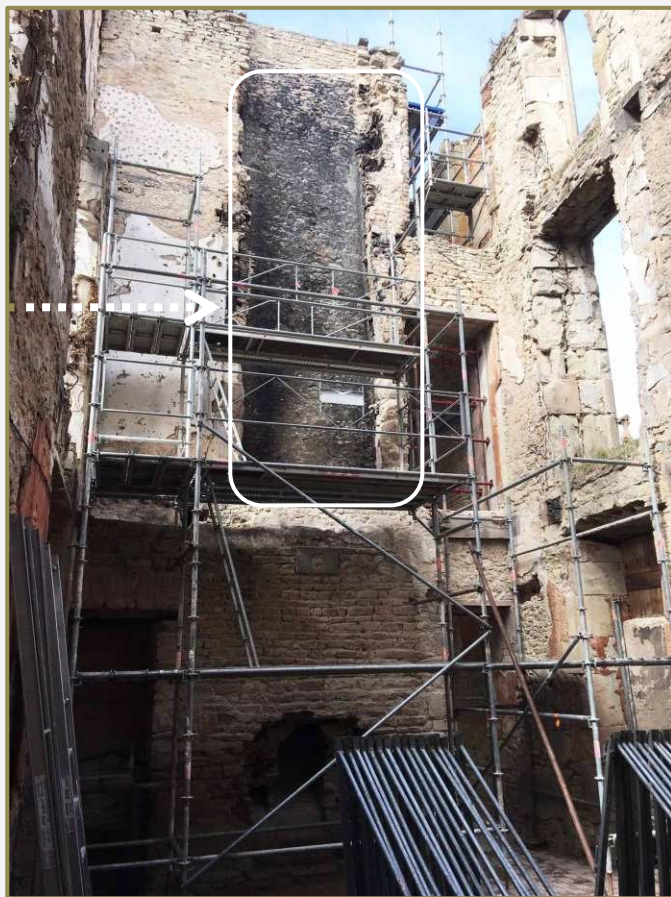
Nous avons commencé, dans le prolongement de ceux en cours dans l'escalier d'honneur voisin, les travaux de restauration des murs de la partie centrale du corps de logis. En premier lieu, on a purgé les conduits de cheminée superposés. Puis consolidé la paroi verticale, de façon à aborder ensuite les murs extérieurs.
