*Bonne Année 2020*

# CHARPENTE/TOITURE de la GRANGE SUD-EST

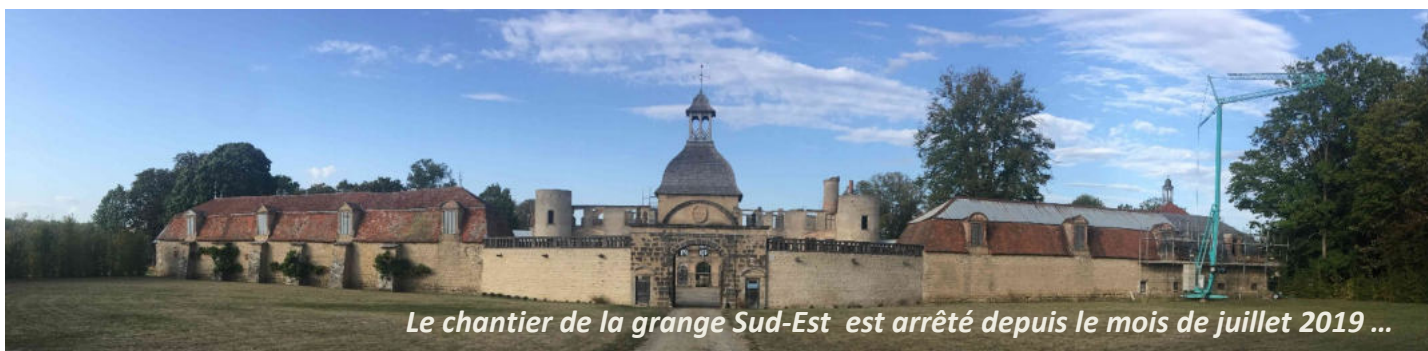
*Le chantier de la grange Sud-Est est arrêté depuis le mois de juillet 2019 ...*

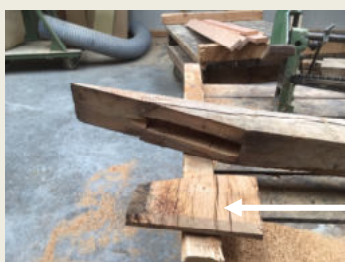
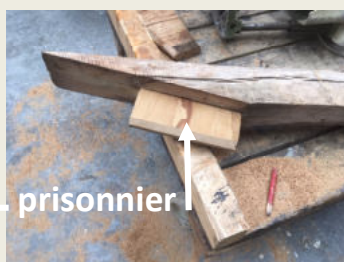
Sur injonction de Monsieur Michel TRUBERT, Architecte en Chef des Monuments Historiques, l'entreprise a repris ce qui a été vu alors : les jambes de force en renfort des chevrons (reprise par insertion de tenons dit « prisonniers » : photos ci-dessous à gauche après le croquis).

ci-dessous : substitution du tenon par un « prisonnier »

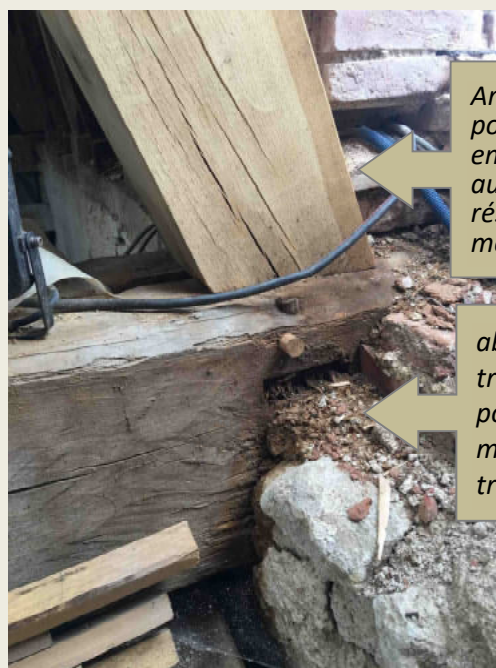
Dangerosité des fermes (entrail/arbalétrier)

Puis on s'est aperçu que la plupart des chevrons neufs avaient également été posés sans assemblage de tenons et mortaises. Le même défaut généralisé affectait les contrefiches, les aisseliers (pièces de bois en oblique venant en renfort). Nous avons aussi constaté que des abouts d'entrails (poutres traversantes), avaient été conservés pourris (infiltrations) et réutilisés tels quels. Pire, ils avaient reçu des arbalétriers, créant une faiblesse mécanique dangereuse..

Arbalétrier neuf posé sur une entrail sans aucune résistance mécanique

about d'entrail : traces de bois pourri derrière la maçonnerie aussi très dégradée

Nous avons donc dû résilier le marché sans préavis pour « tromperie grave sur la qualité de l'exécution des travaux » (article 22 de la norme NFP 03-001 régissant les marchés privés).

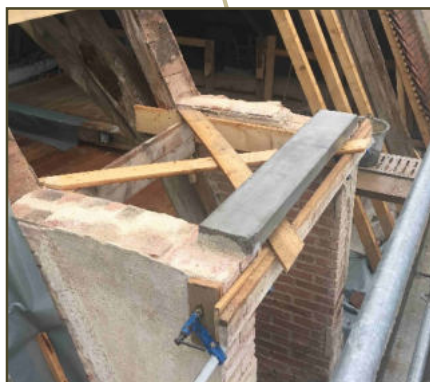
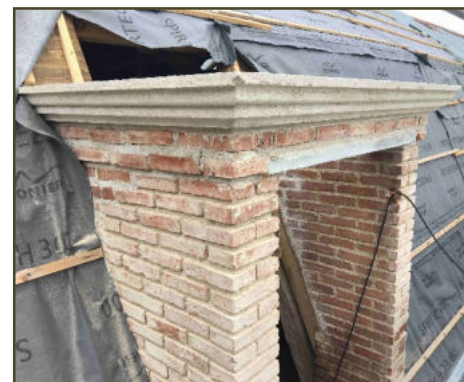
Malgré nos déboires avec le charpentier, nous avons pu poursuivre la restauration des lucarnes. Sur un mode que nous maîtrisons bien maintenant. Puisque déjà mis en œuvre à l'occasion de la restauration du bâtiment contigu au pigeonnier Est (voir lettres n° 20 de juin et n° 21 de septembre 2015)

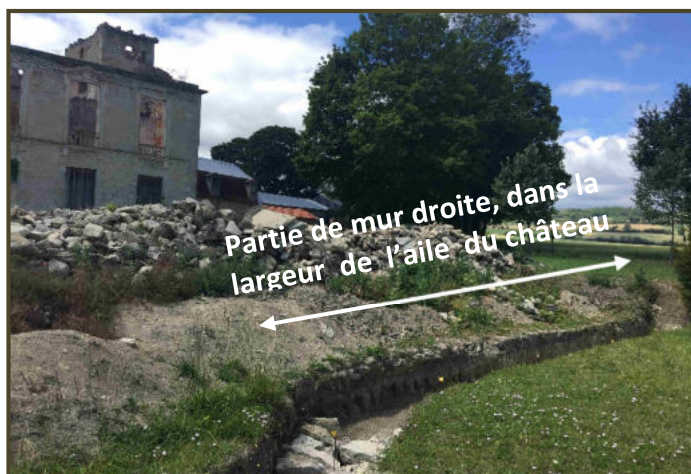
Nous avons réalisé la première partie des fondations, à l'Est, en mai 2018 (lettre n°28). Voici maintenant un aperçu de la seconde partie, à l'Ouest. Plus tard nous construirons les murs et sans doute des bassins étroits au droit des parties rectilignes élevées dans la largeur des deux ailes. A suivre.

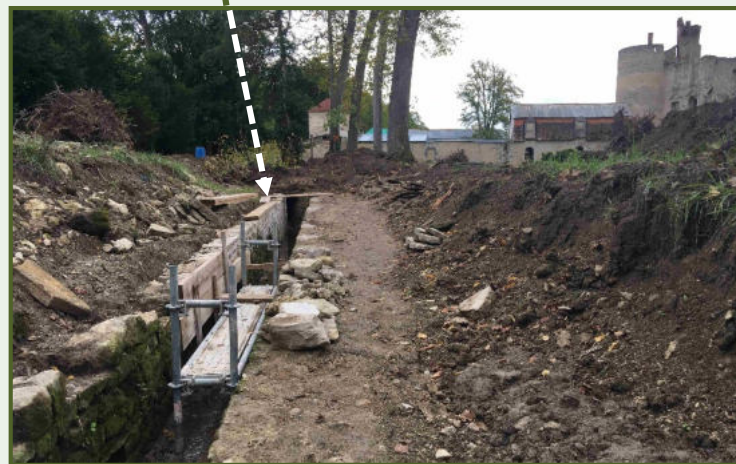
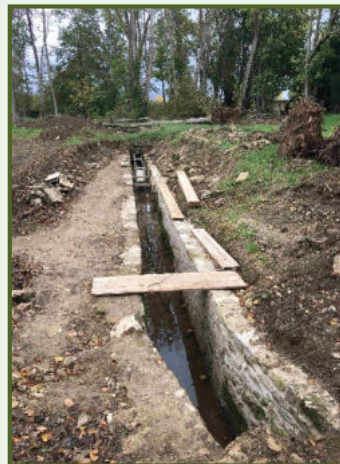
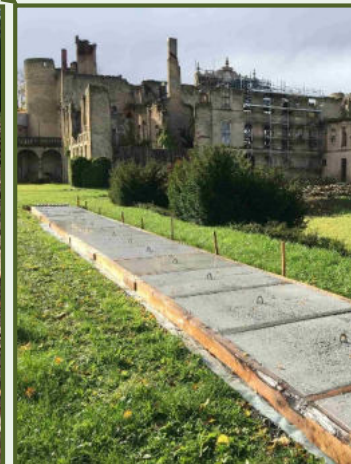
Aujourd'hui il s'agit de rendre à la Toulaine son parcours souterrain. On remonte des murs en pierres. Ensuite le couvercle sera posé à l'aide de plaques de bétons coulées aux dimensions. Pour terminer le tout sera recouvert de terre végétale.

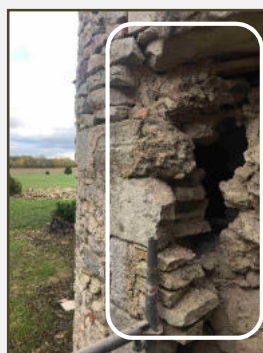
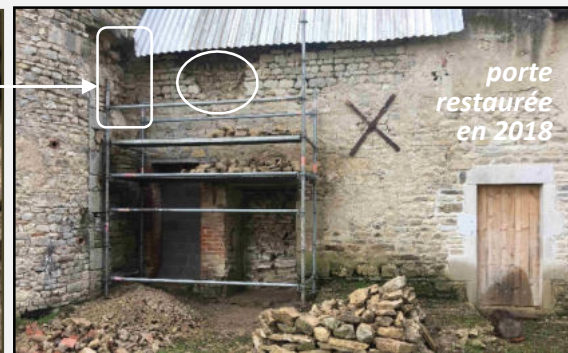
Ce qui nécessite au préalable de reprendre en profondeur la maçonnerie des murs pour stabiliser l'ensemble, avant les jambages et le linteau. On voit (ci-contre et ci-dessous) l'état de dégradation de certains endroits.

L'ouverture à l'angle créée en briques, au XIXème, est obturée. (en bas à droite)

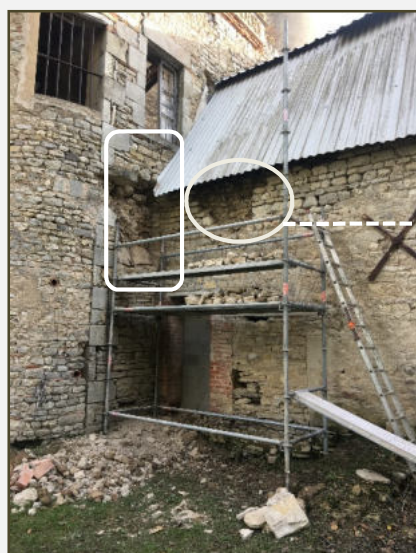
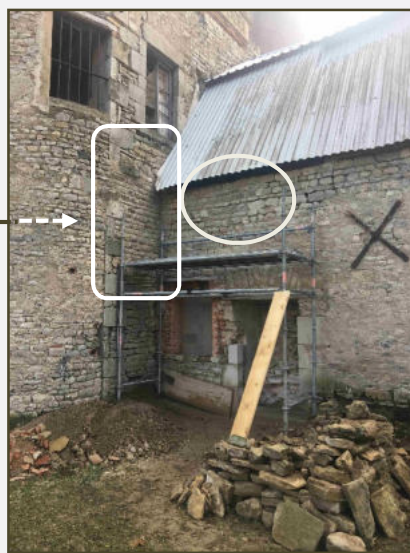
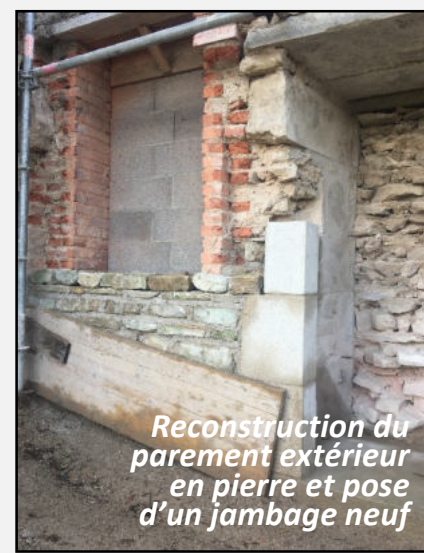
Reconstruction du parement extérieur en pierre et pose d'un jambage neuf

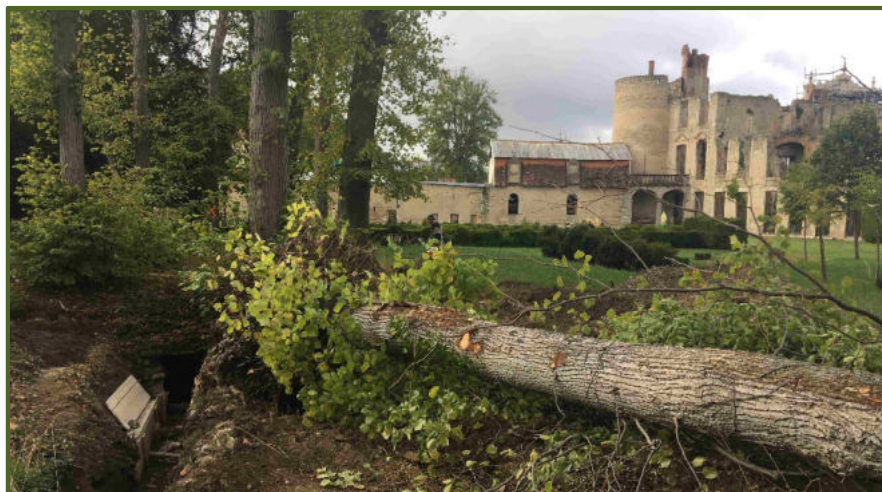
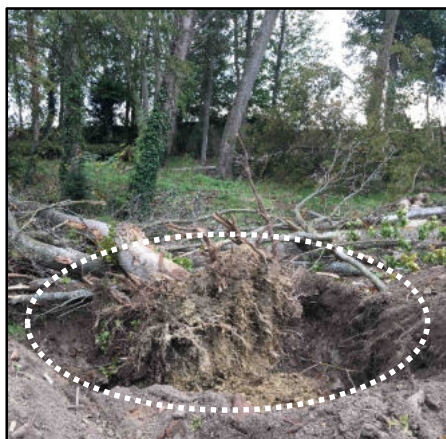
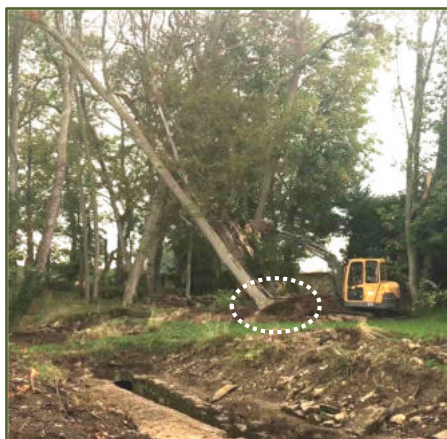
Thierry utilise toujours la même technique, déjà éprouvée des dizaines et des dizaines de fois à Villemont. A la pelle, on creuse autour du pied de l'arbre. Un grand périmètre. Pour détruire toutes les racines en les arrachant. Puis on fait basculer l'arbre en poussant sur le fût, avec la flèche de la pelle. Résultat garanti. Et surtout, on ne conserve pas de souches en terre. On brûle séparément.

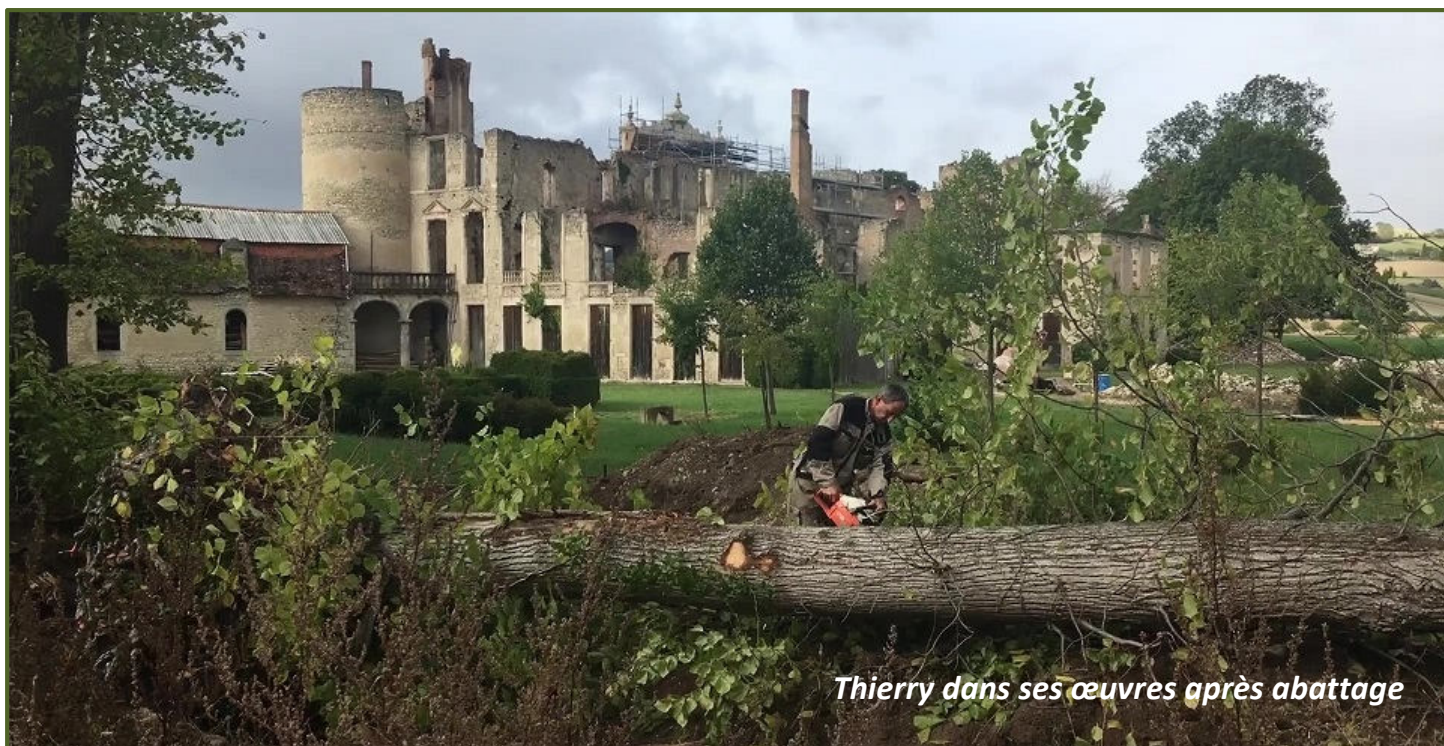
*Thierry dans ses œuvres après abattage*
