Chers fondateurs, chers amis de Villemont,

# charpente en reprise

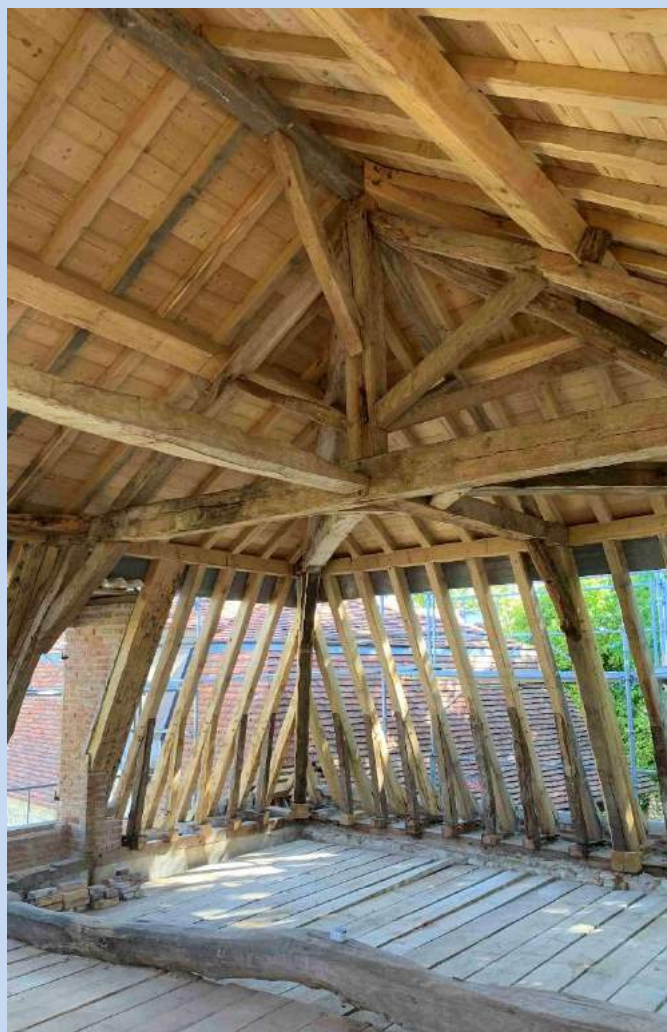
(Vue de la charpente en cours de réfection par l'entreprise Maurice NAILLER : le plancher de travail que l'on aperçoit est un platelage provisoire, situé à 4,00 m de hauteur, pour faciliter le travail des charpentiers)

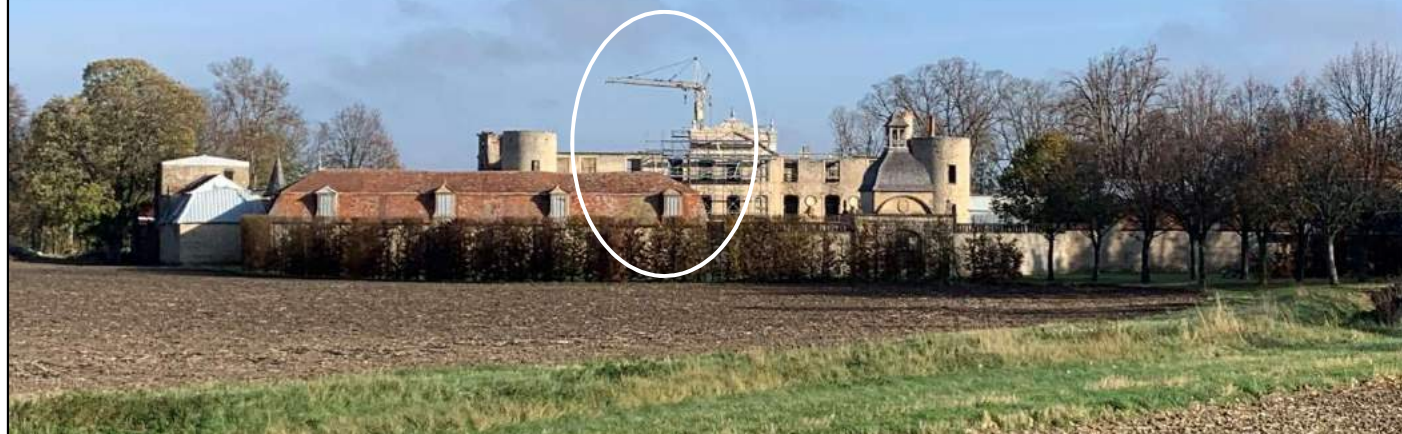
*Il va falloir s'y habituer : la grue arrivée à Villemont en septembre est sans doute à cet emplacement pour 15 ou 20 ans ! Beau matériel : 20 mètres de hauteur sous crochet et 28 ml de flèche : de quoi accéder à tous les points du corps de logis : les deux tours sur la Cour d'Honneur, , mais aussi les ailes en retour à l'arrière.*

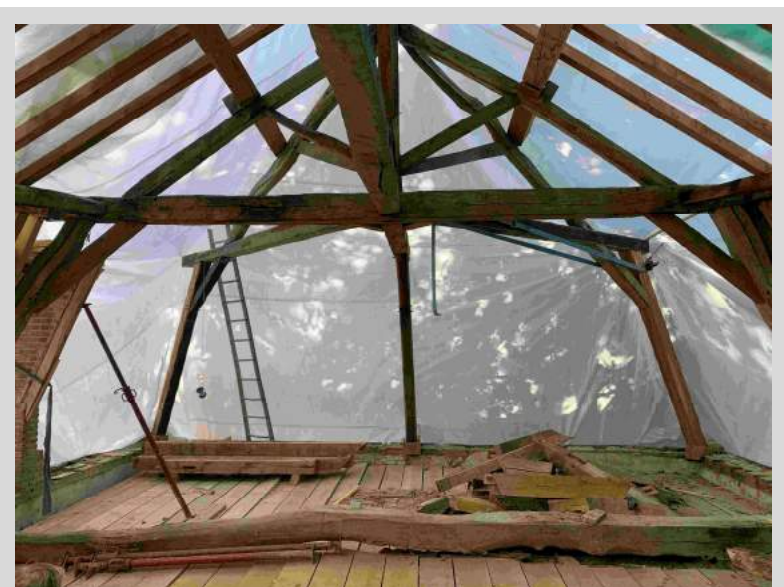
littéralement bricolé par cet intervenant précédent, les charpentiers de NAILLER ont fait des découvertes proprement incroyables : par exemple des assemblages de pièces de bois à l'aide de ... fers à béton !! On peut se demander comment une telle supercherie est possible ? L'explication est très simple. Il suffit de faire des percements traversant du côté extérieur qui est immédiatement dissimulé, puisqu'il est rapidement recouvert de volige (le planchage cloué sur les chevrons). Et, dans les trous ainsi créés, l'entreprise précédente avait imaginé de rentrer ces tiges de ferraille à béton ... C'est littéralement stupéfiant. On a frisé la catastrophe. Car mécaniquement, la charpente ne présentait aucune fiabilité. A certains endroits, elle marquait même des signes de faiblesse par son propre poids. On a constaté que certains arbalétriers

(Ci-dessus : vue de la croupe après démolition complète du travail précédent. Mise en place des 3 arbalétriers.)

reculaient sous la simple charge de la charpente, on se demande comment l'ensemble aurait pu porter les 50 tonnes de tuiles que pèse la couverture ? (550 m<sup>2</sup> à raison de 65 tuiles de 1,4 kg au m<sup>2</sup>). Les photos ci-dessous montrent quelques étapes de la reconstruction par les charpentiers de NAILLER.

Au mois de juillet, l'entreprise NAILLER a donc repris la charpente de la grange Est. Première étape : déposer ce qui avait été réalisé dont malheureusement rien n'a pu être conservé. Il a donc fallu repartir à zéro pour arriver au même stade d'avancement : 3 travées sur 10. On a vu en effet (*La lettre n°31, au Printemps*) qu'il a fallu résilier le marché de BLC CENTRE, entreprise alors titulaire du lot charpente, tant le travail était inacceptable. Mais, en démontant ce qui avait été

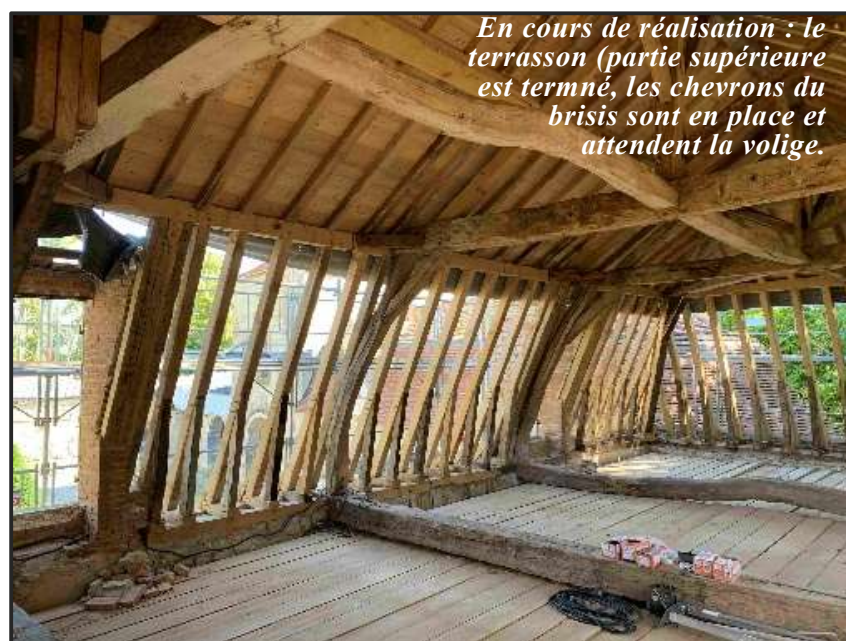
*En cours de réalisation : le terrasson (partie supérieure est terminée, les chevrons du brisis sont en place et attendent la volige.*

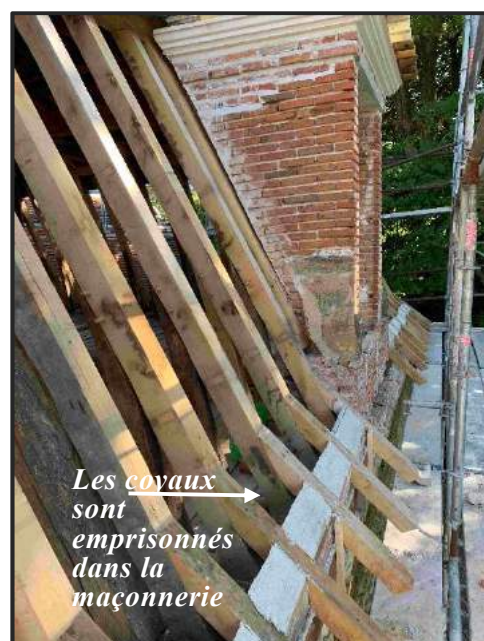
*Les coyaux sont emprisonnés dans la maçonnerie*

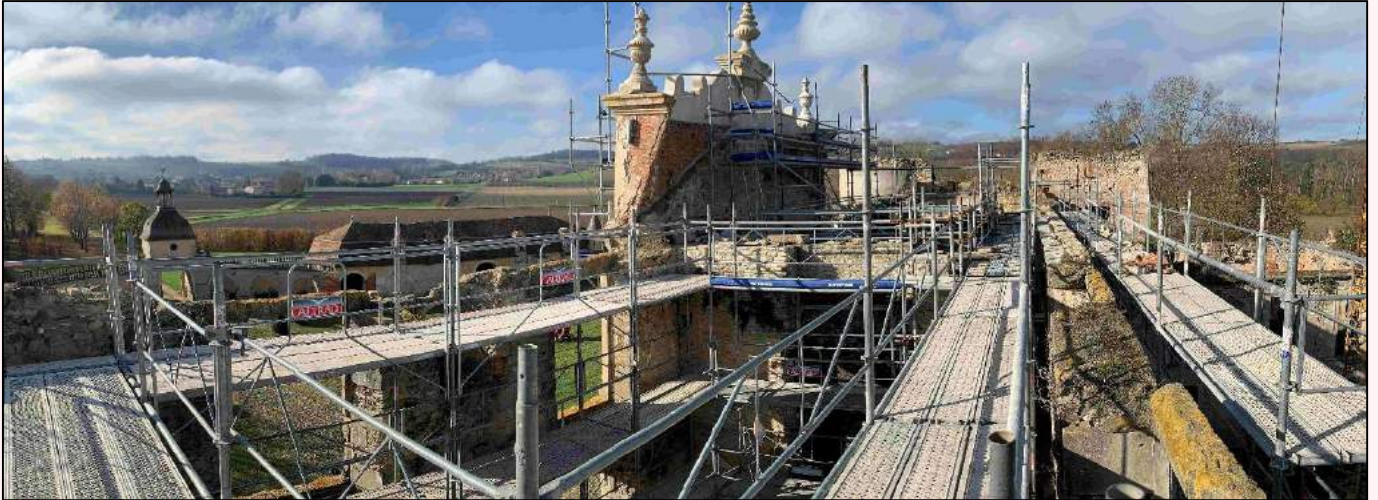
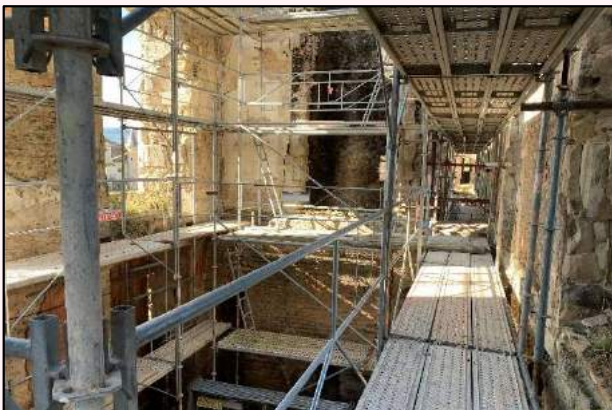
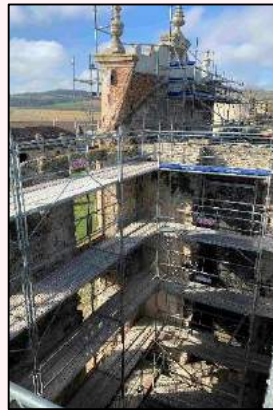
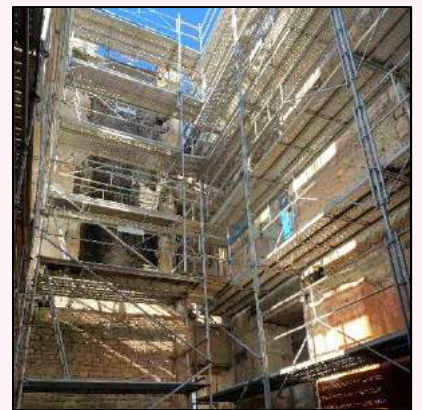
## échafaudage corps de logis

Pour poursuivre les travaux de maçonnerie sur le corps de logis, il a été nécessaire de prolonger l'échafaudage vers la tour Est du château (à droite de la façade) en intérieur, mais aussi à l'extérieur, sur la Cour d'Honneur au Sud et entre les deux ailes

au Nord : nous avons ainsi élevé 1 km linéaire d'échafaudage (145 ml x 7 niveaux) qui correspondent à 4 km de tubulures et environ 750 plateaux + 300 garde-corps et 30 tonnes de matériel environ. Soit, enfin, 2400 m<sup>2</sup> de surface échafaudée. Et il nous en manque encore ... Voyez un peu :

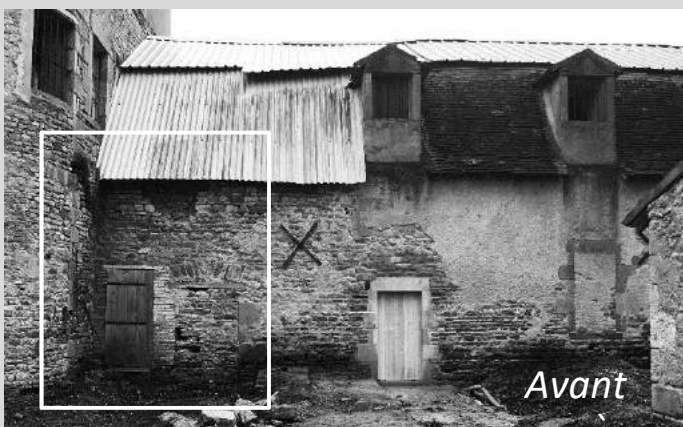
Avant

La restauration des deux portes des cuisines est achevée. La lettre précédente n° 31 s'est fait l'écho des travaux alors en cours. Ils sont maintenant terminés. Les deux vues ci-dessous font la comparaison classique entre les états : « AVANT et APRES ».

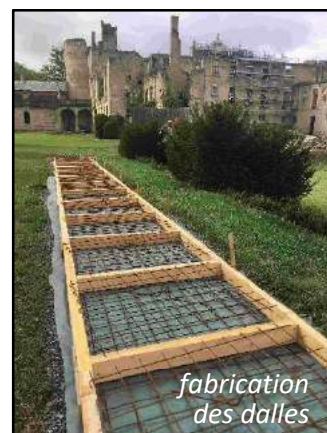
Nous reconstituons donc ce lit enterré : on rebâtit sur les vestiges des murs qui canalisent la rivière. Puis on recouvre à l'aide des dalles béton fabriquées par nos soins (*Photo de droite et ci-dessous*) .

*fabrication  
des dalles*

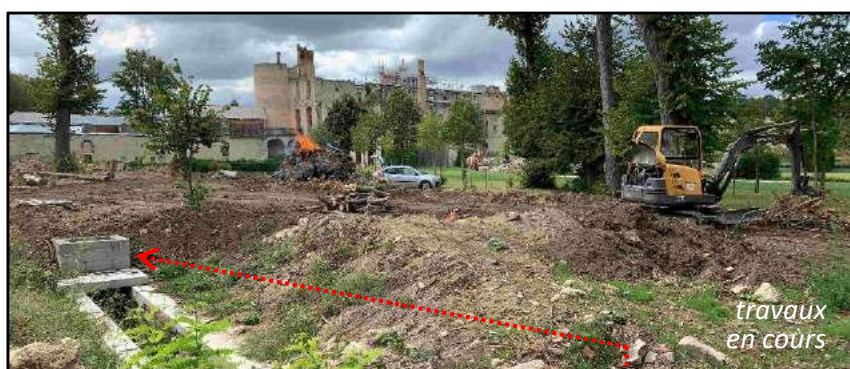
Le recouvrement de la Toulaine se poursuit pour permettre la restitution des espaces en pleine terre qui existaient avant que, dans les années 1950, tout le réseau maçonné existant, parfois voûté parfois recouvert de dalles de pierres, ne soit arraché.

Ce, en raison du défaut d'entretien : des branches, branchages et feuilles obturaient les canaux enterrés et le lit débordait. Plutôt que de nettoyer régulièrement, on a préféré à l'époque tout détruire à la pelleuse pour mettre la rivière à l'air libre...

*travaux  
en cours*

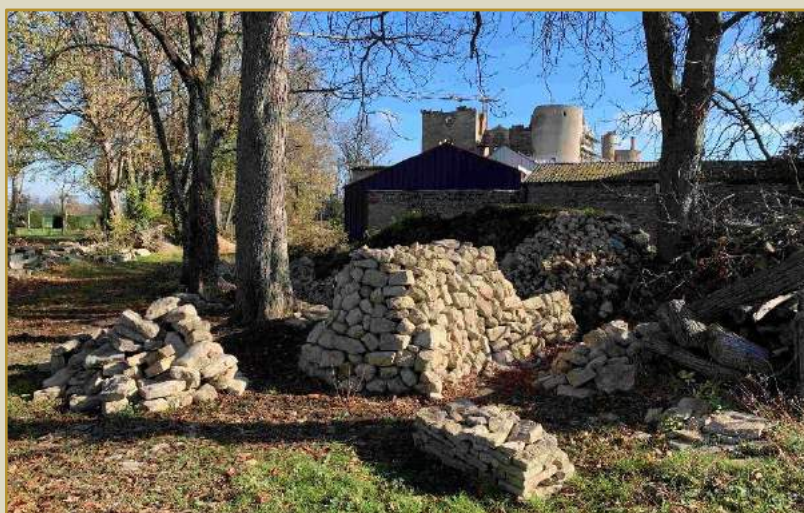
## récupération et tri de pierres

A Villemont, la maçonnerie est faite de moellons de pierres gris/blanc de Chaptuzat (un calcaire très dur du Miocène) : elles sont taillées 3 faces et organisées en rangs réguliers de différentes épaisseurs. Ce qui exige une sélection patiente dans les stocks existants ou récupérés.

Cyril, le tailleur de pierres, sélectionne les moellons selon leurs caractéristiques. Puis il stocke les pierres irrégulières dans ces tas bien agencés. Il faut dire qu'il est aussi un spécialiste des murs en pierres sèches. D'où l'aspect très harmonieux des tas. On dirait presque des « bories » (cabanes en pierres sèches du Périgord).

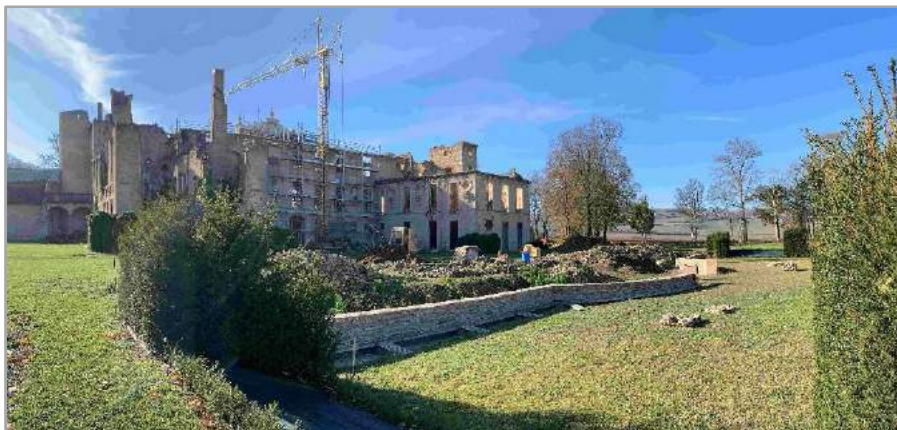
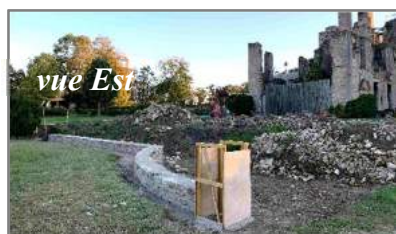
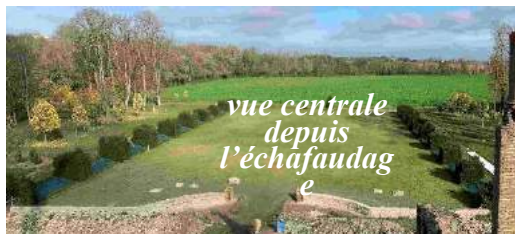
## dans le parc : mur de soutènement

Le mur de soutènement de l'esplanade a nécessité de réaliser de profondes fondations faites en deux temps au printemps 2018 (*la lettre n°28*) et à l'automne 2019 (*la lettre n°31*). Entièrement en pierres liées au mortier de chaux. Sans joints de dilatation qui ne sont nécessaires qu'avec des structures béton. La construction à la chaux a la caractéristique d'être plus « élastique ».

Les fondations ont une profondeur de 80 cm. Compte tenu du dénivelé d'environ 1m, le mur s'élèvera sur 1,20 m. Il est épais de 50 cm.

Il s'étend rectiligne sur la largeur des ailes (11 m chacune). Puis il prend la forme d'un hémicycle, dans la partie centrale, pour rappeler celui de l'entrée de la Cour d'Honneur dont il fait le pendant. Au centre de cet hémicycle, un escalier donnera sur la plateforme où viendront plus tard un bassin central et des allées. Pour représenter ce que seront les poteaux en pierres de taille qui encadreront l'escalier, on a utilisé, ici, des gabarits. Ils délimitent les deux parties en construction. Cela donne une bonne idée. On doit ce beau travail à Daniel, le compagnon maçon.

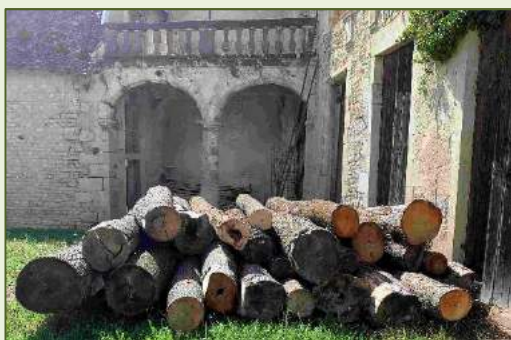
Une partie des futs est destinée à être sciée en planches. Comme nous l'avons déjà fait en juillet 2018 (*voir la lettre n°29*). C'est prévu pour la fin du mois de janvier : les arbres coupés sont en attente (*Photo ci-dessous*). Une autre partie (les troncs de mauvaise qualité et/ou les branches) a été réduite en buches

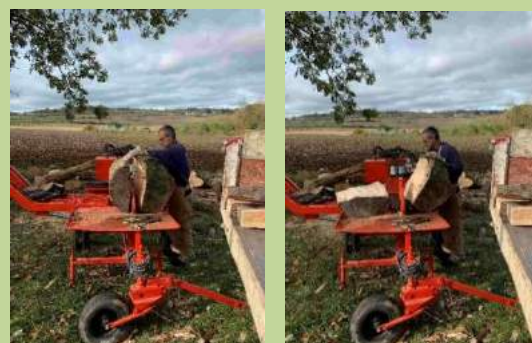
Grâce à une machine conçue, fabriquée et utilisée par Thierry le meccano/terrassier de Villemont. (*ci-contre*) qu'on voit ici en action, après l'abattage des arbres de fond de parc qui gênaient la progression des alignements de tilleuls.
