## Juin 2011

Chers fondateurs, chers amis de Villemont,

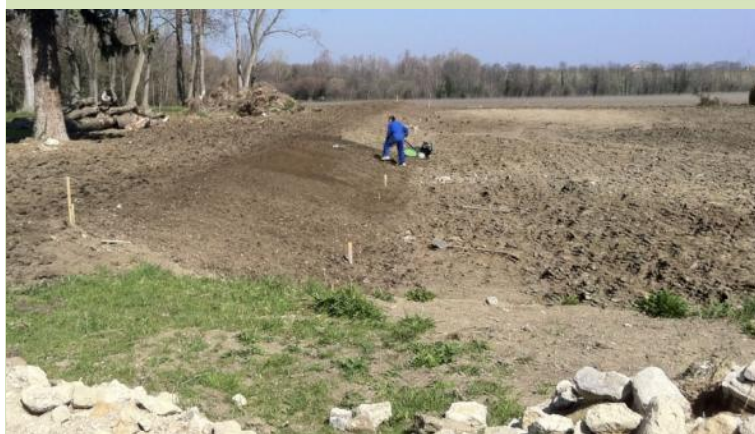
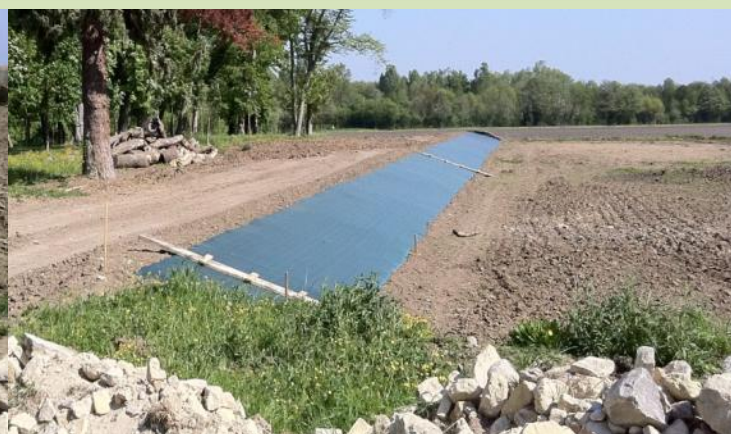
## mise en forme des talus, et paillage

Pour permettre la plantation des massifs latéraux qui encadreront les parterres de gazons, il a fallu s'attacher à égaliser les talus, créés de part et d'autre de la plateforme. Puis, une fois l'aspect définitif arrêté et la terre préparée, un film de paillage a été développé. Voilà donc une forme prête à recevoir la colonie d'ifs qui doivent constituer les massifs.

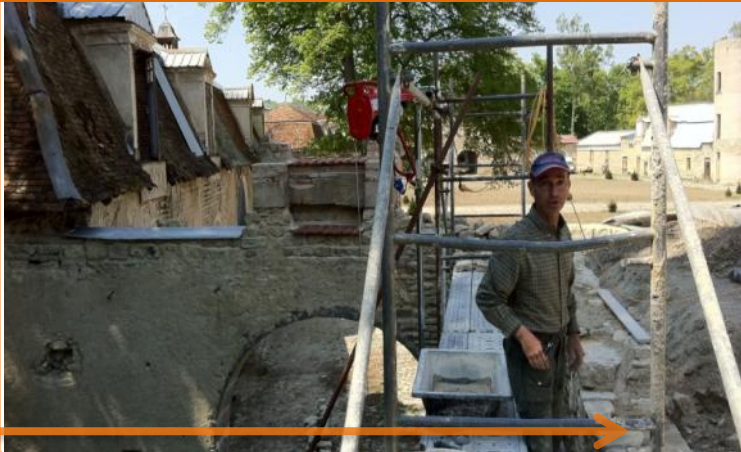
## reconstruction des murs des communs Est : fin

Commencée en mars 2010 et entrecoupée de multiples autres tâches, la reprise quasi-totale des murs extérieurs et d'une partie des voutes s'est achevée début mai 2011. On termine ici le mur en retour vers le passage sur cour d'honneur.

Quelques chiffres : environ 30 m<sup>3</sup> de mur, 150 sacs de chaux, plus de 40 semaines de travail : voir sur les photos (ci-dessous) la partie du mur conservée et celle reconstruite (au-dessus du trait rose).

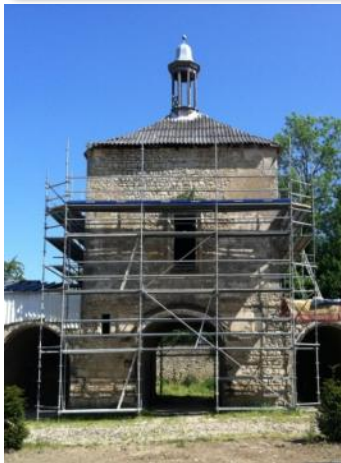
## colombier Est

Les travaux de réfection de la toiture ont été précédés de l'édification intérieure (à droite) et extérieure (ci-contre) de deux échafaudages dont l'appui a pu être pris sur les murs refaits.
