Avril 2013

Chers fondateurs, chers amis de Villemont,

Onze ans. Voilà 11 ans, depuis la restauration du pavillon d'entrée couvert en bardeaux de châtaigner, que nous n'avions pas engagé de travaux de toiture à Villemont. C'est donc une nouvelle étape marquante que nous venons de franchir. Et le résultat est à la hauteur de nos attentes (*photo ci-contre*).

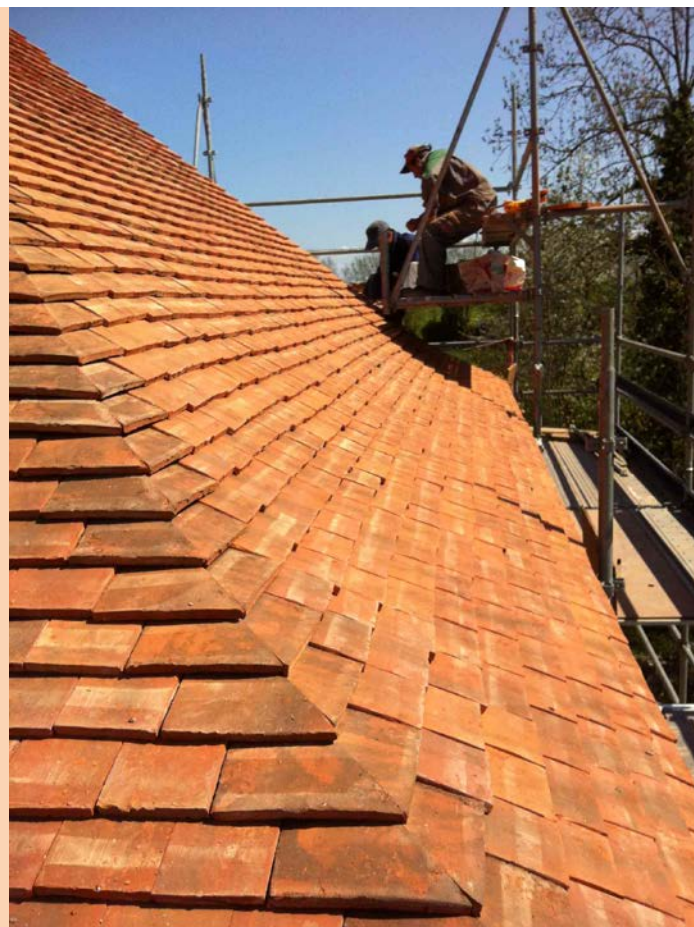
toiture du colombier, vue depuis l'arêtier Sud-Ouest

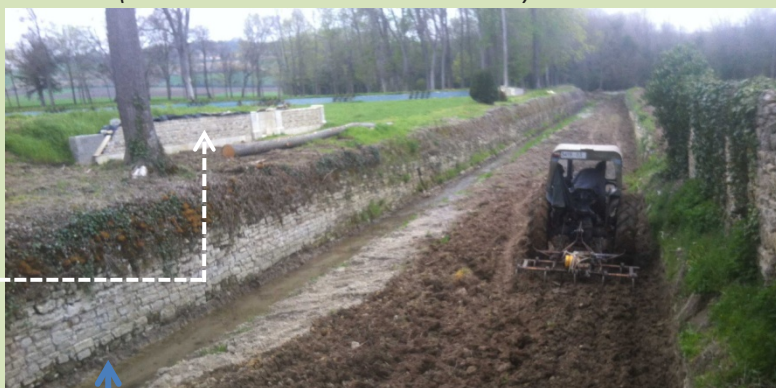
lit de la Toulaine

travail de préparation au semis des berges du canal

Un jour, le canal sera entièrement mis en eau. Mais actuellement, l'absence d'ouvrage de retenue l'interdit. C'est pourquoi, en attendant, et pour faciliter l'entretien, il faut engazonner les berges. Et pour cela, après avoir nivelé, on prépare le terrain.

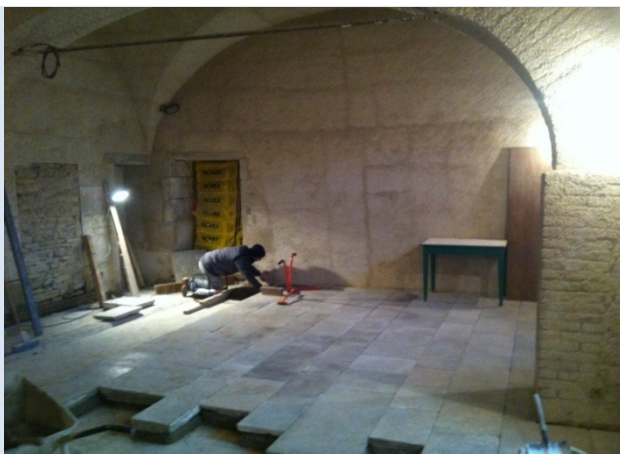
*aspect en cours de travaux*

La pose se fait sur un lit de mortier de chaux maigre. Les dalles, irrégulières dans leur épaisseur, sont ajustées une à une, bord à bord. Puis on coule un joint très liquide du fait de la finesse des espaces entre chaque pierre.

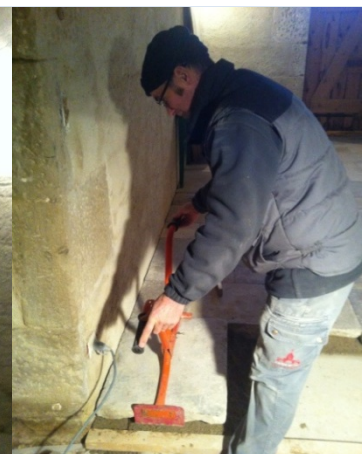
*pose d'une dalle*

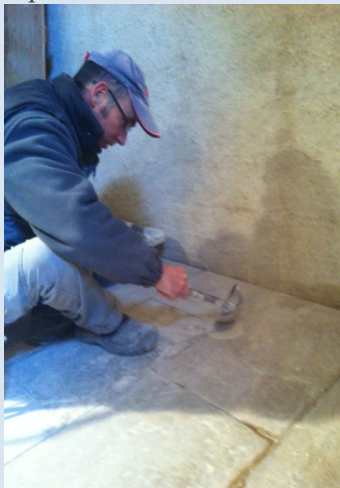
*coulage des joints*

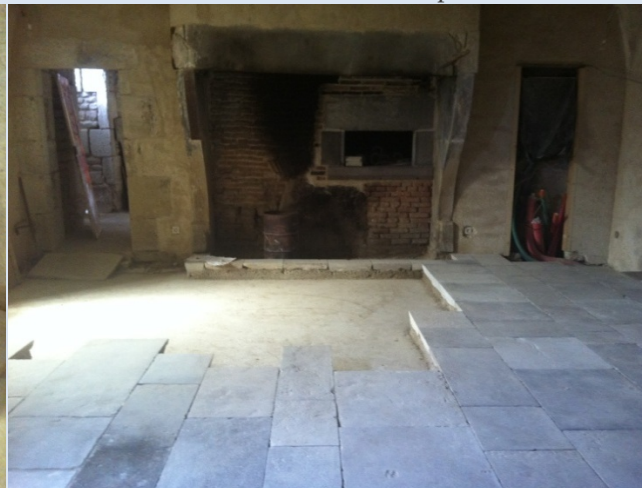
*autre vue en cours de pose*

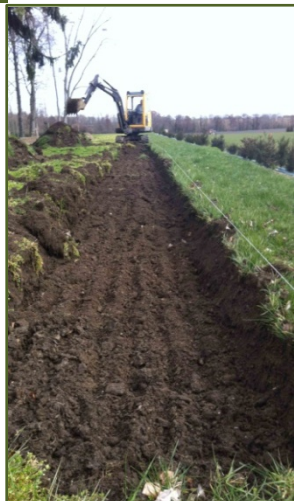
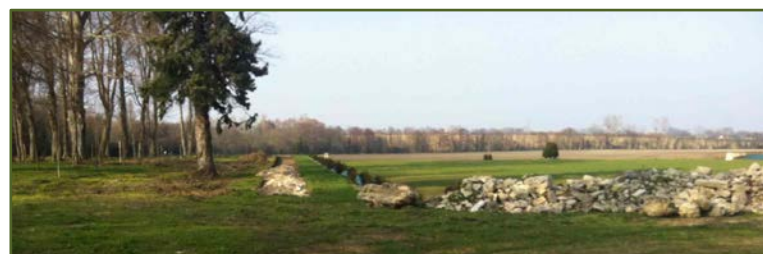
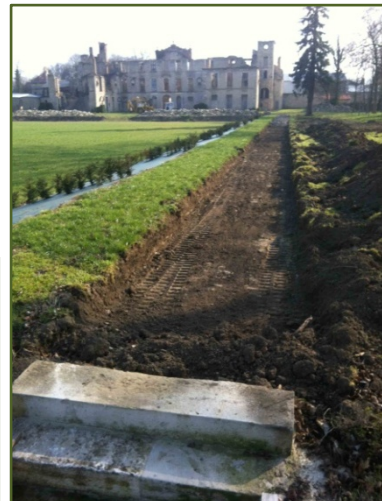
fond de parc par des murets percés d'escaliers (lettres 7 à 11). Les photos ci-dessous illustrent la création des chemins, dans le prolongement des escaliers, en parallèle des talus, tout le long de la plateforme. Le décaissement doit recevoir de petits cailloux (grave) pour assurer un bon drainage sous la future allée.

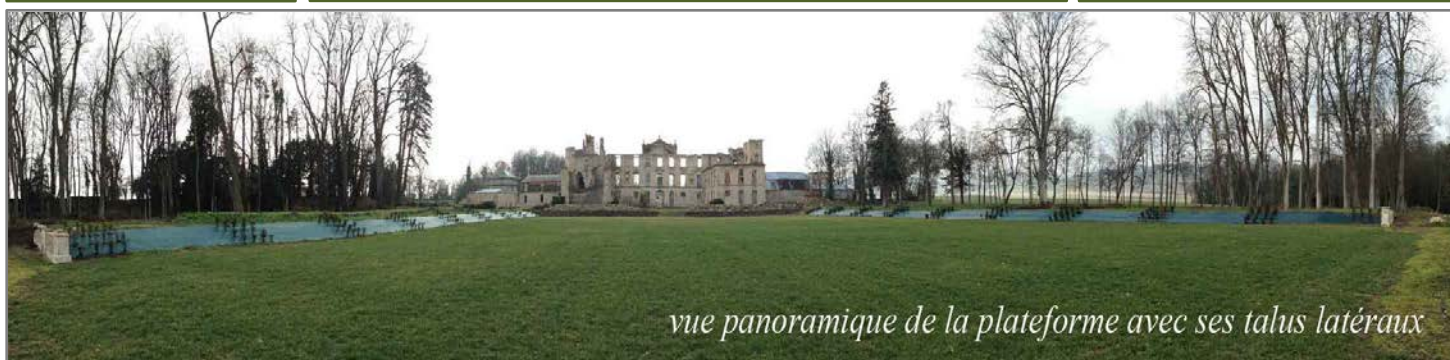
*vue panoramique de la plateforme avec ses talus latéraux*

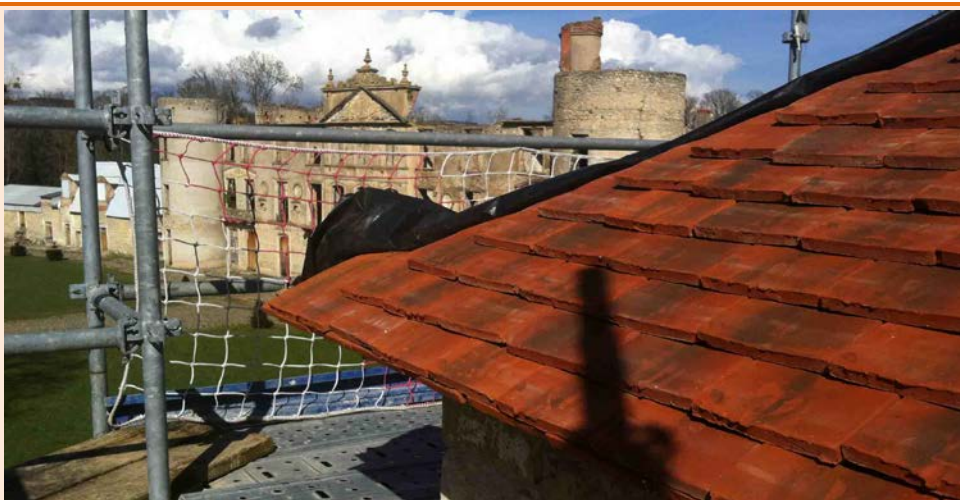
Cette particularité a rendu également difficile la mise en place des tuiles d'arête qu'il a fallu retailler une à une pour donner un alignement parfait ; et qui respecte aussi une largeur constante à la base.

Avec la complexité supplémentaire de devoir biseauter chaque tranche, de façon à assurer un jointoiement optimal. Seule cette disposition assure d'un fini rectiligne :

et on voit ainsi, sur la photo ci-contre, le bel effet d'une arête de toiture alignée. Tirée au cordeau. Au sens propre du terme.

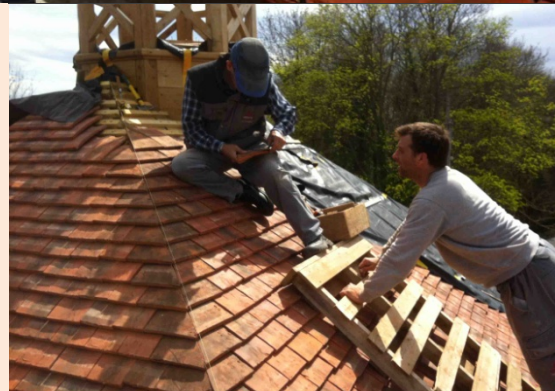
L'étanchéité est assurée avec des plaques de zinc clouées à chaque rang que l'on appelle des «noquets».

les noquets en zinc assurent l'étanchéité

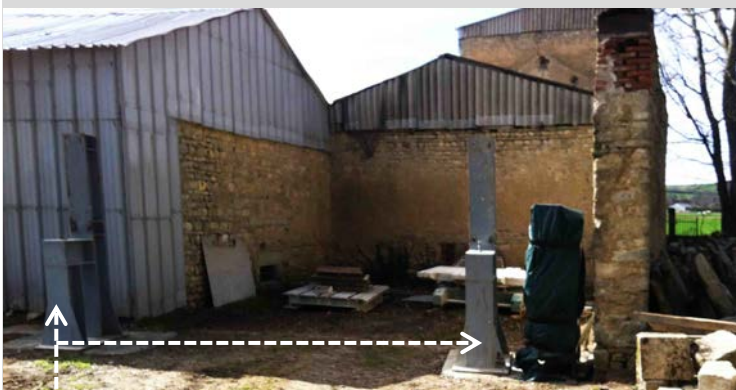
Pour tailler les gros blocs de pierre dans lesquels seront formés les jambages et linteaux de la façade du château, il fallait un matériel professionnel : nous avons donc trouvé, en Touraine chez un tailleur qui s'en séparait, une scie à eau dite «débiteuse». L'ensemble de sciage se déplace verticalement (par hydraulique) et horizontalement (électriquement) sur une longue poutrelle métallique, la traverse, formant un portique sous lequel un chariot vient positionner la pierre à tailler (suite prochaine lettre).

pilliers supportant la traverse

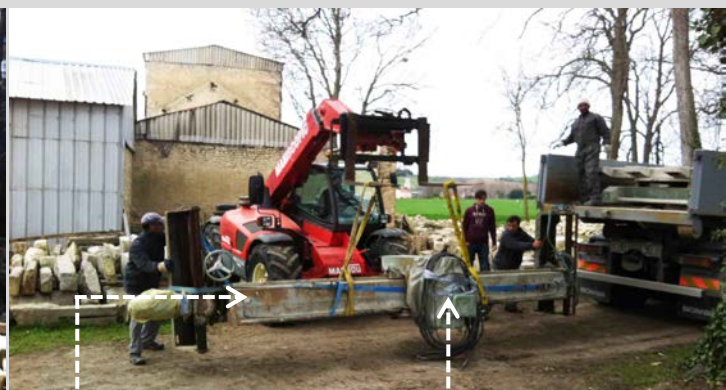
traverse sur laquelle repose la scie circulaire (démontée)
