Chers fondateurs,  
chers amis de Villemont,

## étanchéité du lanternon du colombier Est

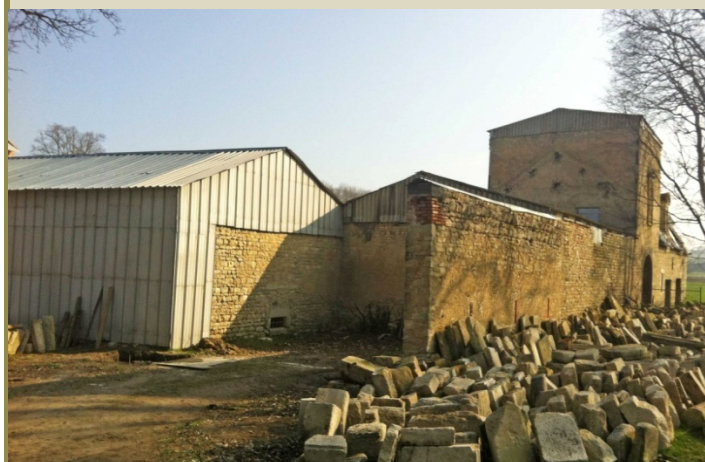
Emplacement du futur atelier de taille de pierres

La précédente lettre évoquait la livraison d'une «débiteuse» (scie à eau). Voici son installation :

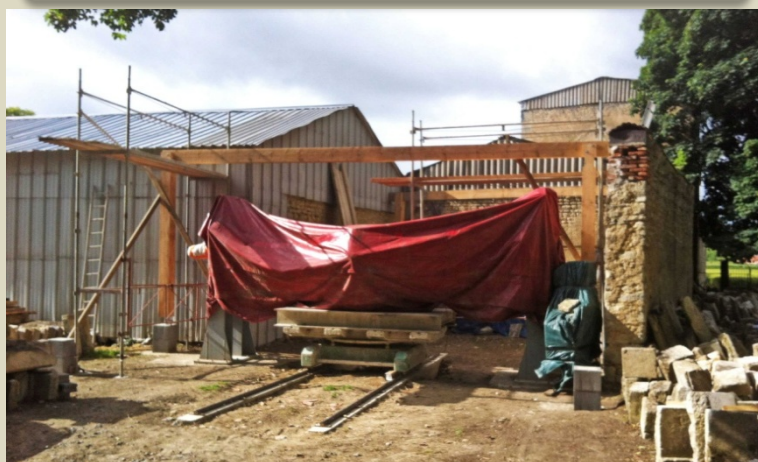
Scie à eau (bâchée) en place et ossature en cours

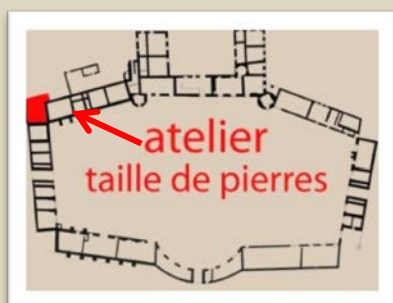
L'atelier de pierres de taille a été installé à l'arrière des bâtiments, au Nord, dans le prolongement des cuisines : Cet emplacement a été choisi pour sa double proximité

avec le lieu de stockage des pierres et le château proprement dit qui est la partie des bâtiments où l'utilisation des pierres taillées sera la plus forte.

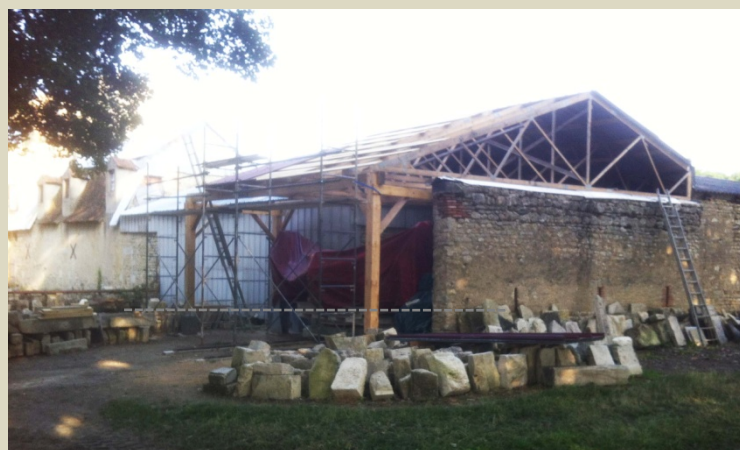
Finition de charpente/couverture

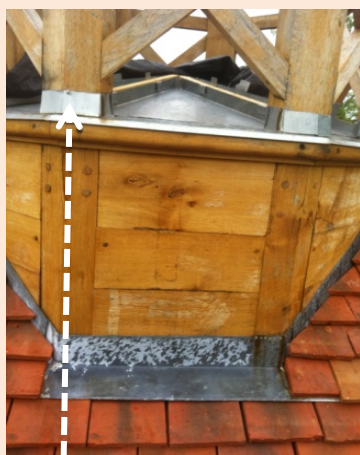
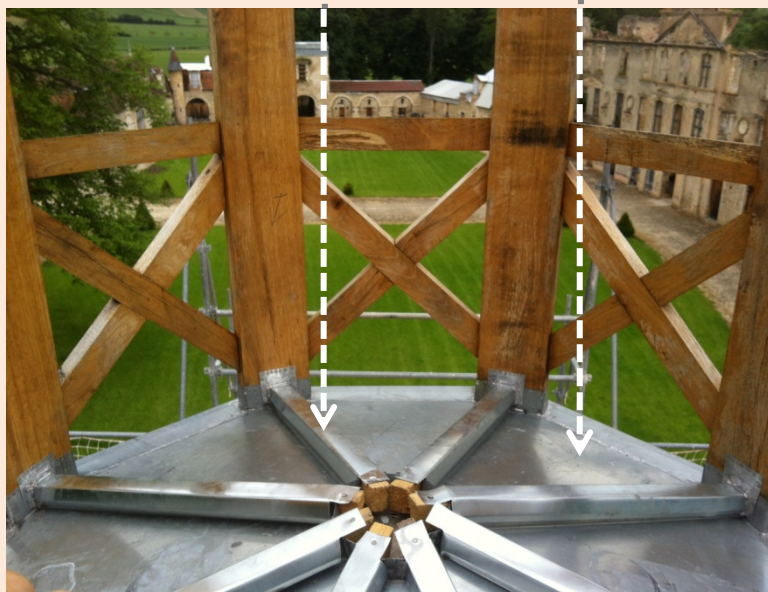
Le lanternon n'est pas accessible : il n'y a pas de trappe depuis le colombier.

Son étanchéité a été réalisée avec des caissons zinc en triangles, posés entre tasseaux lesquels sont ensuite coiffés chacun de couvre joints.

Les poteaux du lanternon sont aussi habillés de zinc. Quant à la partie basse, en limite de couverture, elle reçoit un solin, fixé à clous fins et jointifs. Quelques tuiles finiront le dernier rang.

Le début de printemps a été consacré à la finition de la couverture du colombier. La découpe des tuiles d'arêtes et leur ajustement (cf lettre n° 12) a demandé presque une semaine par arêtier, et a donc mobilisé le mois d'avril. L'étanchéité du lanternon en zinc vieilli a été réalisée en mai puis sa mise en peinture. Il ne manque plus que la pose du « chapeau » pour parvenir à l'achèvement de l'ouvrage.
